# ショロマ川西岸の岩盤崩壊 報告

2020.10.12

**2018年胆振東部地震**における地盤変動(災害)は斜面堆積物の崩壊が発生件数の圧倒的多数から注目されてきた。しかし、**地下深部の地震断層の動き(地震動)**は断層の上位の地表部に岩盤崩壊をあちこちで出現させている。公開シリーズとして、岩盤崩壊を地域毎に順次報告するが、今回はその第1回目として崩壊分布域北部「**ショロマ川西岸**」について紹介する。

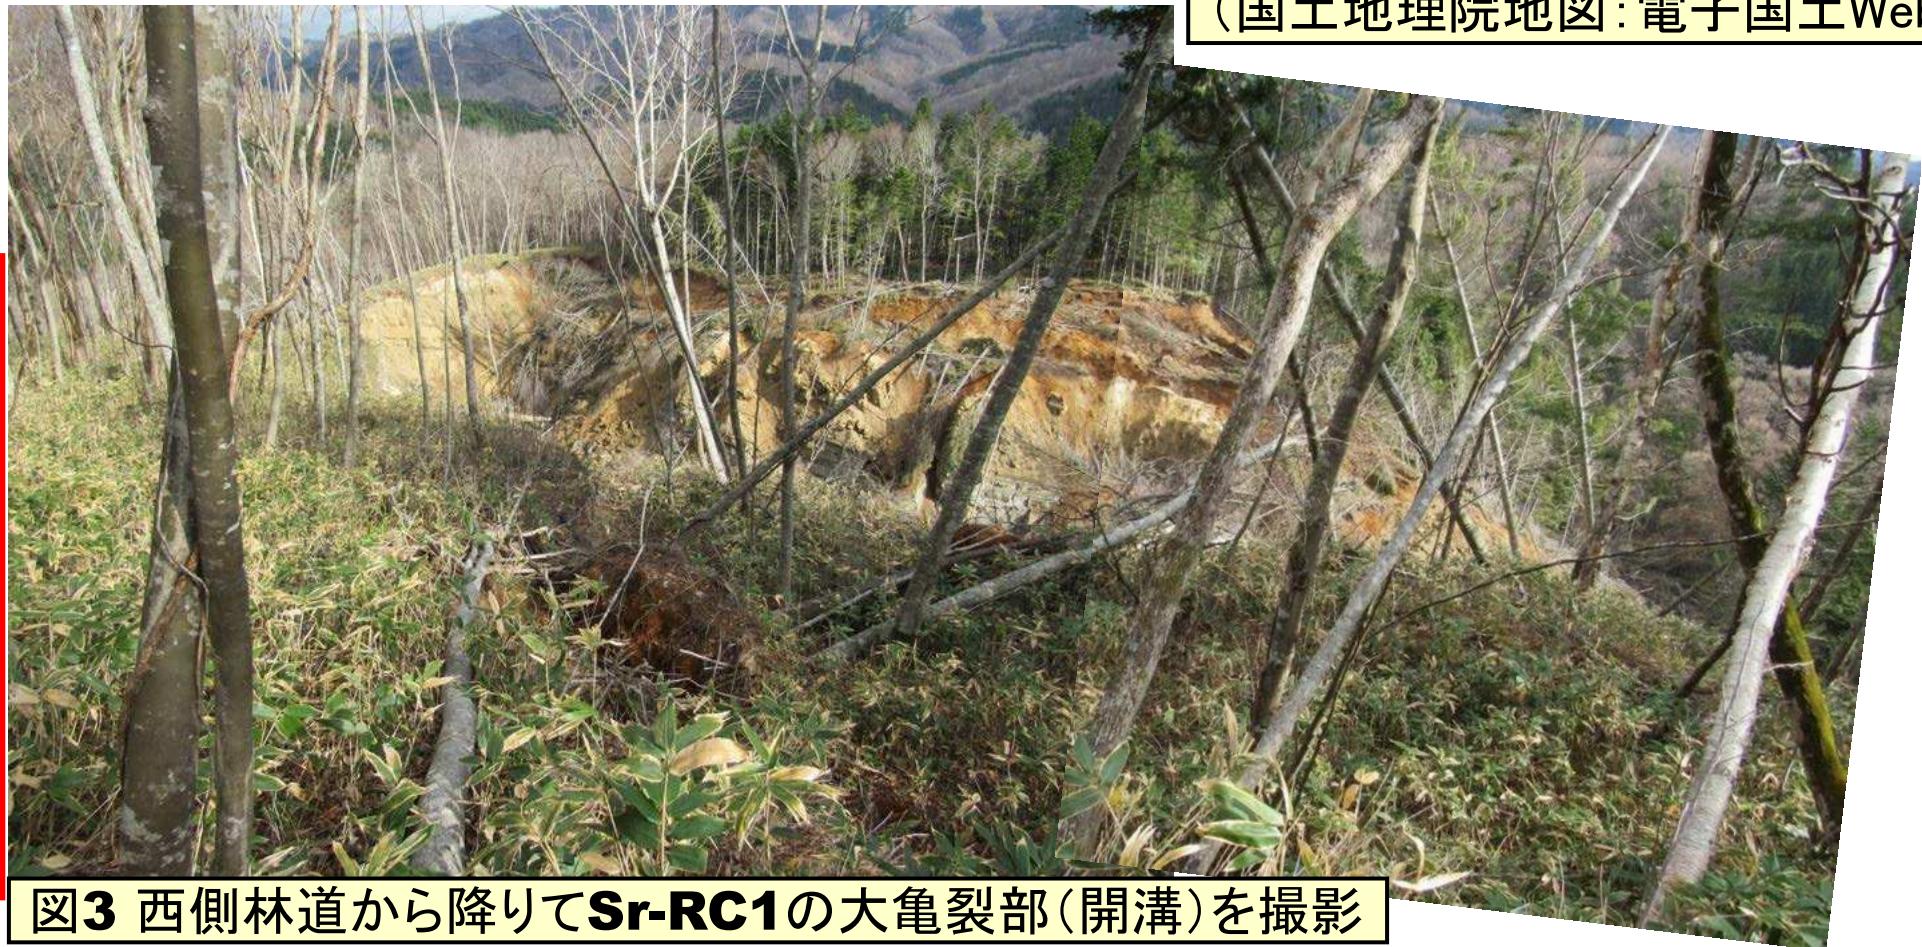
図3 西側林道から降りてSr-RC1の大亀裂部(開溝)を撮影

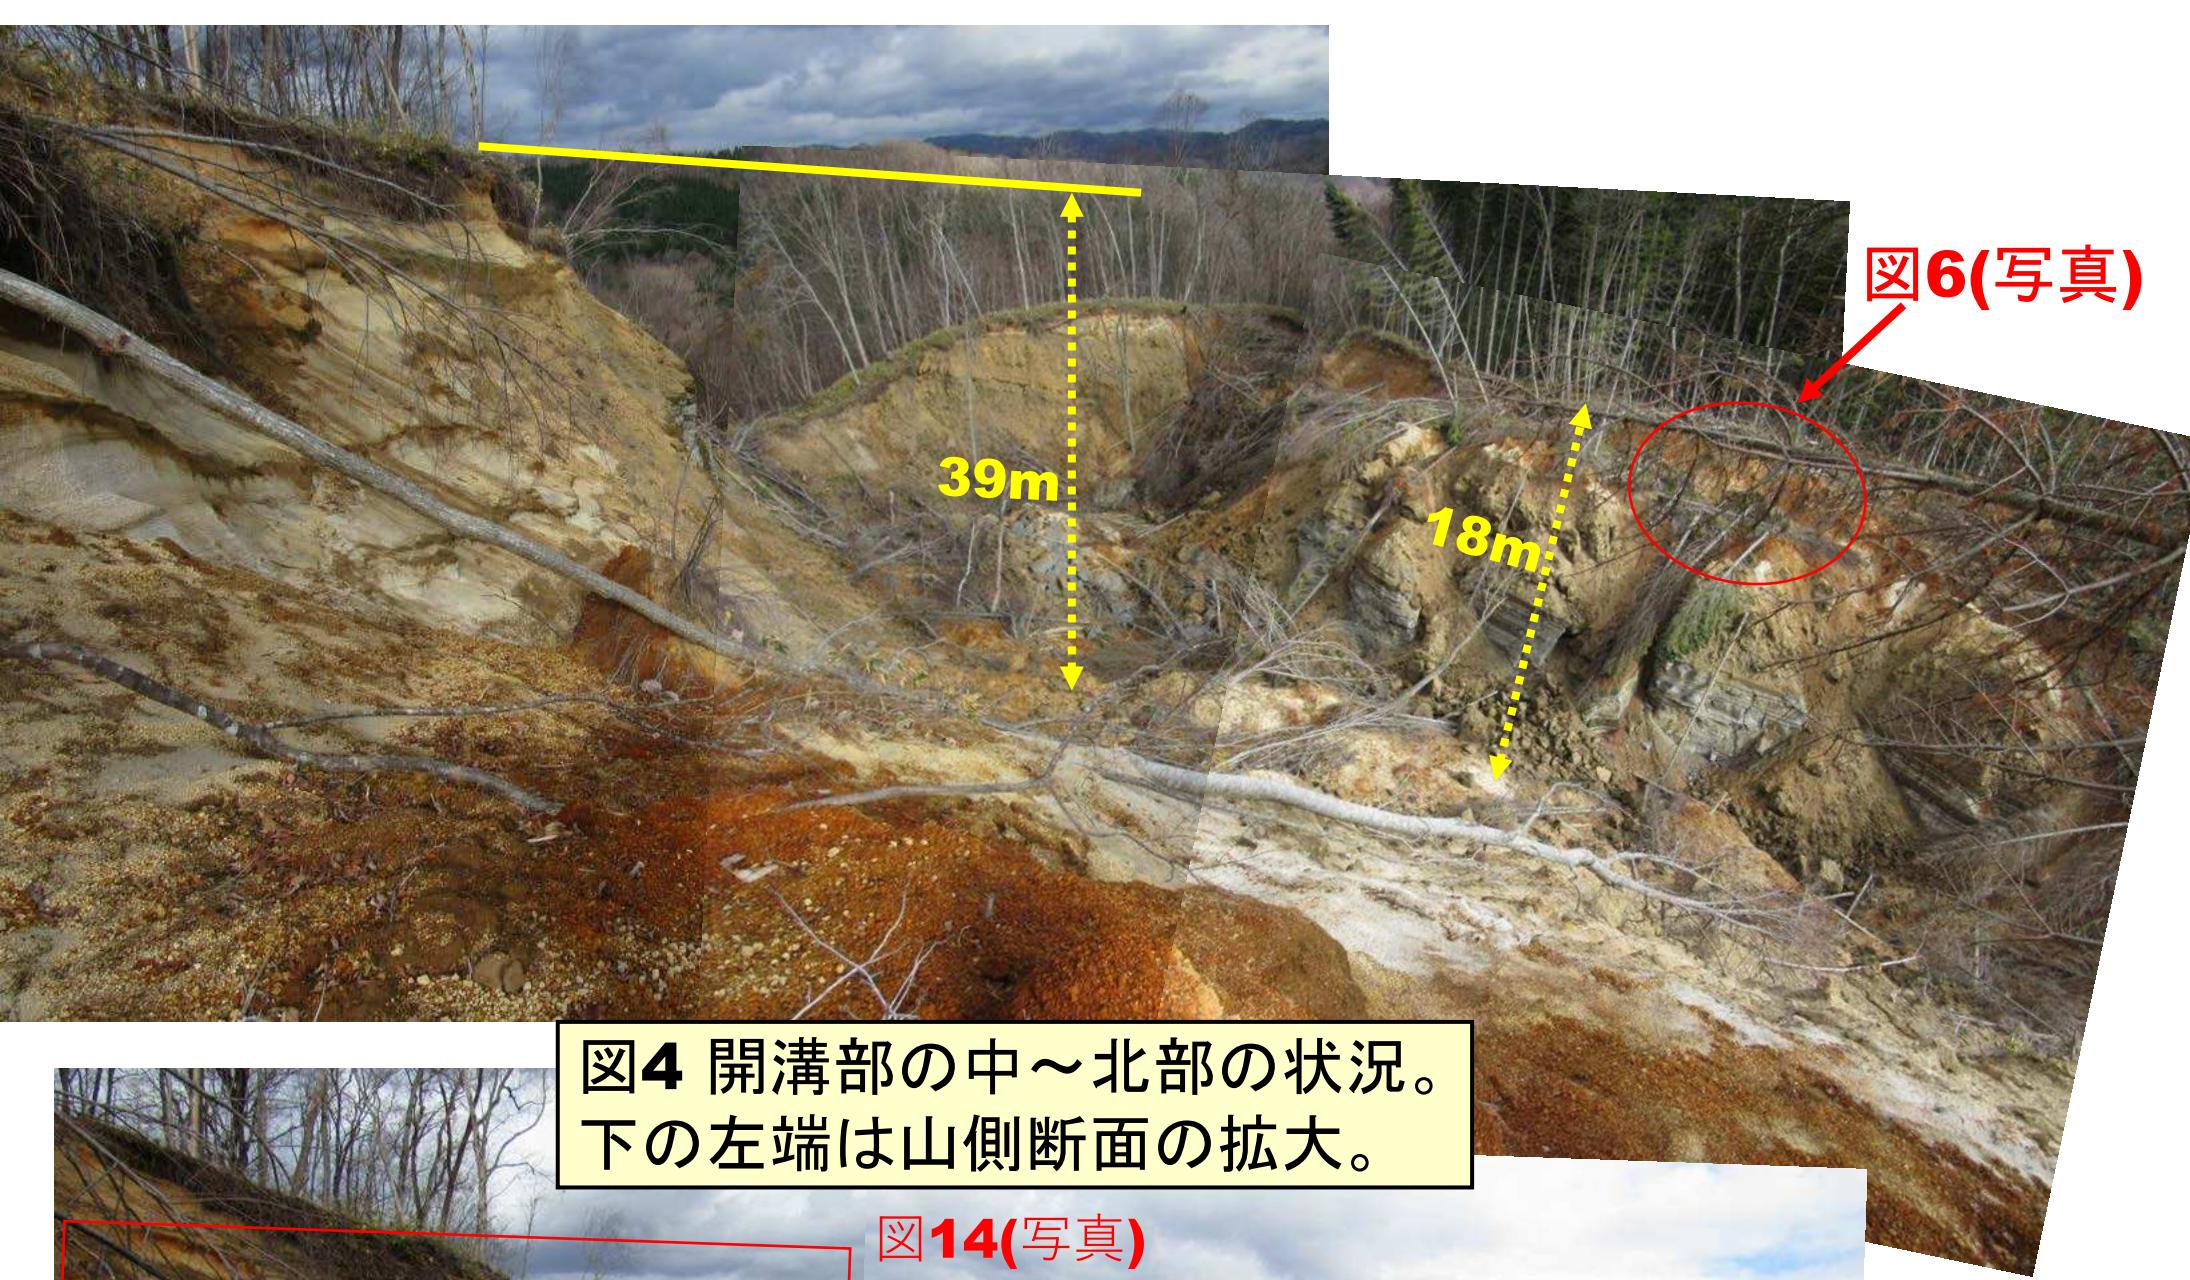
図4 開溝部の中～北部の状況。  
下の左端は山側断面の拡大。

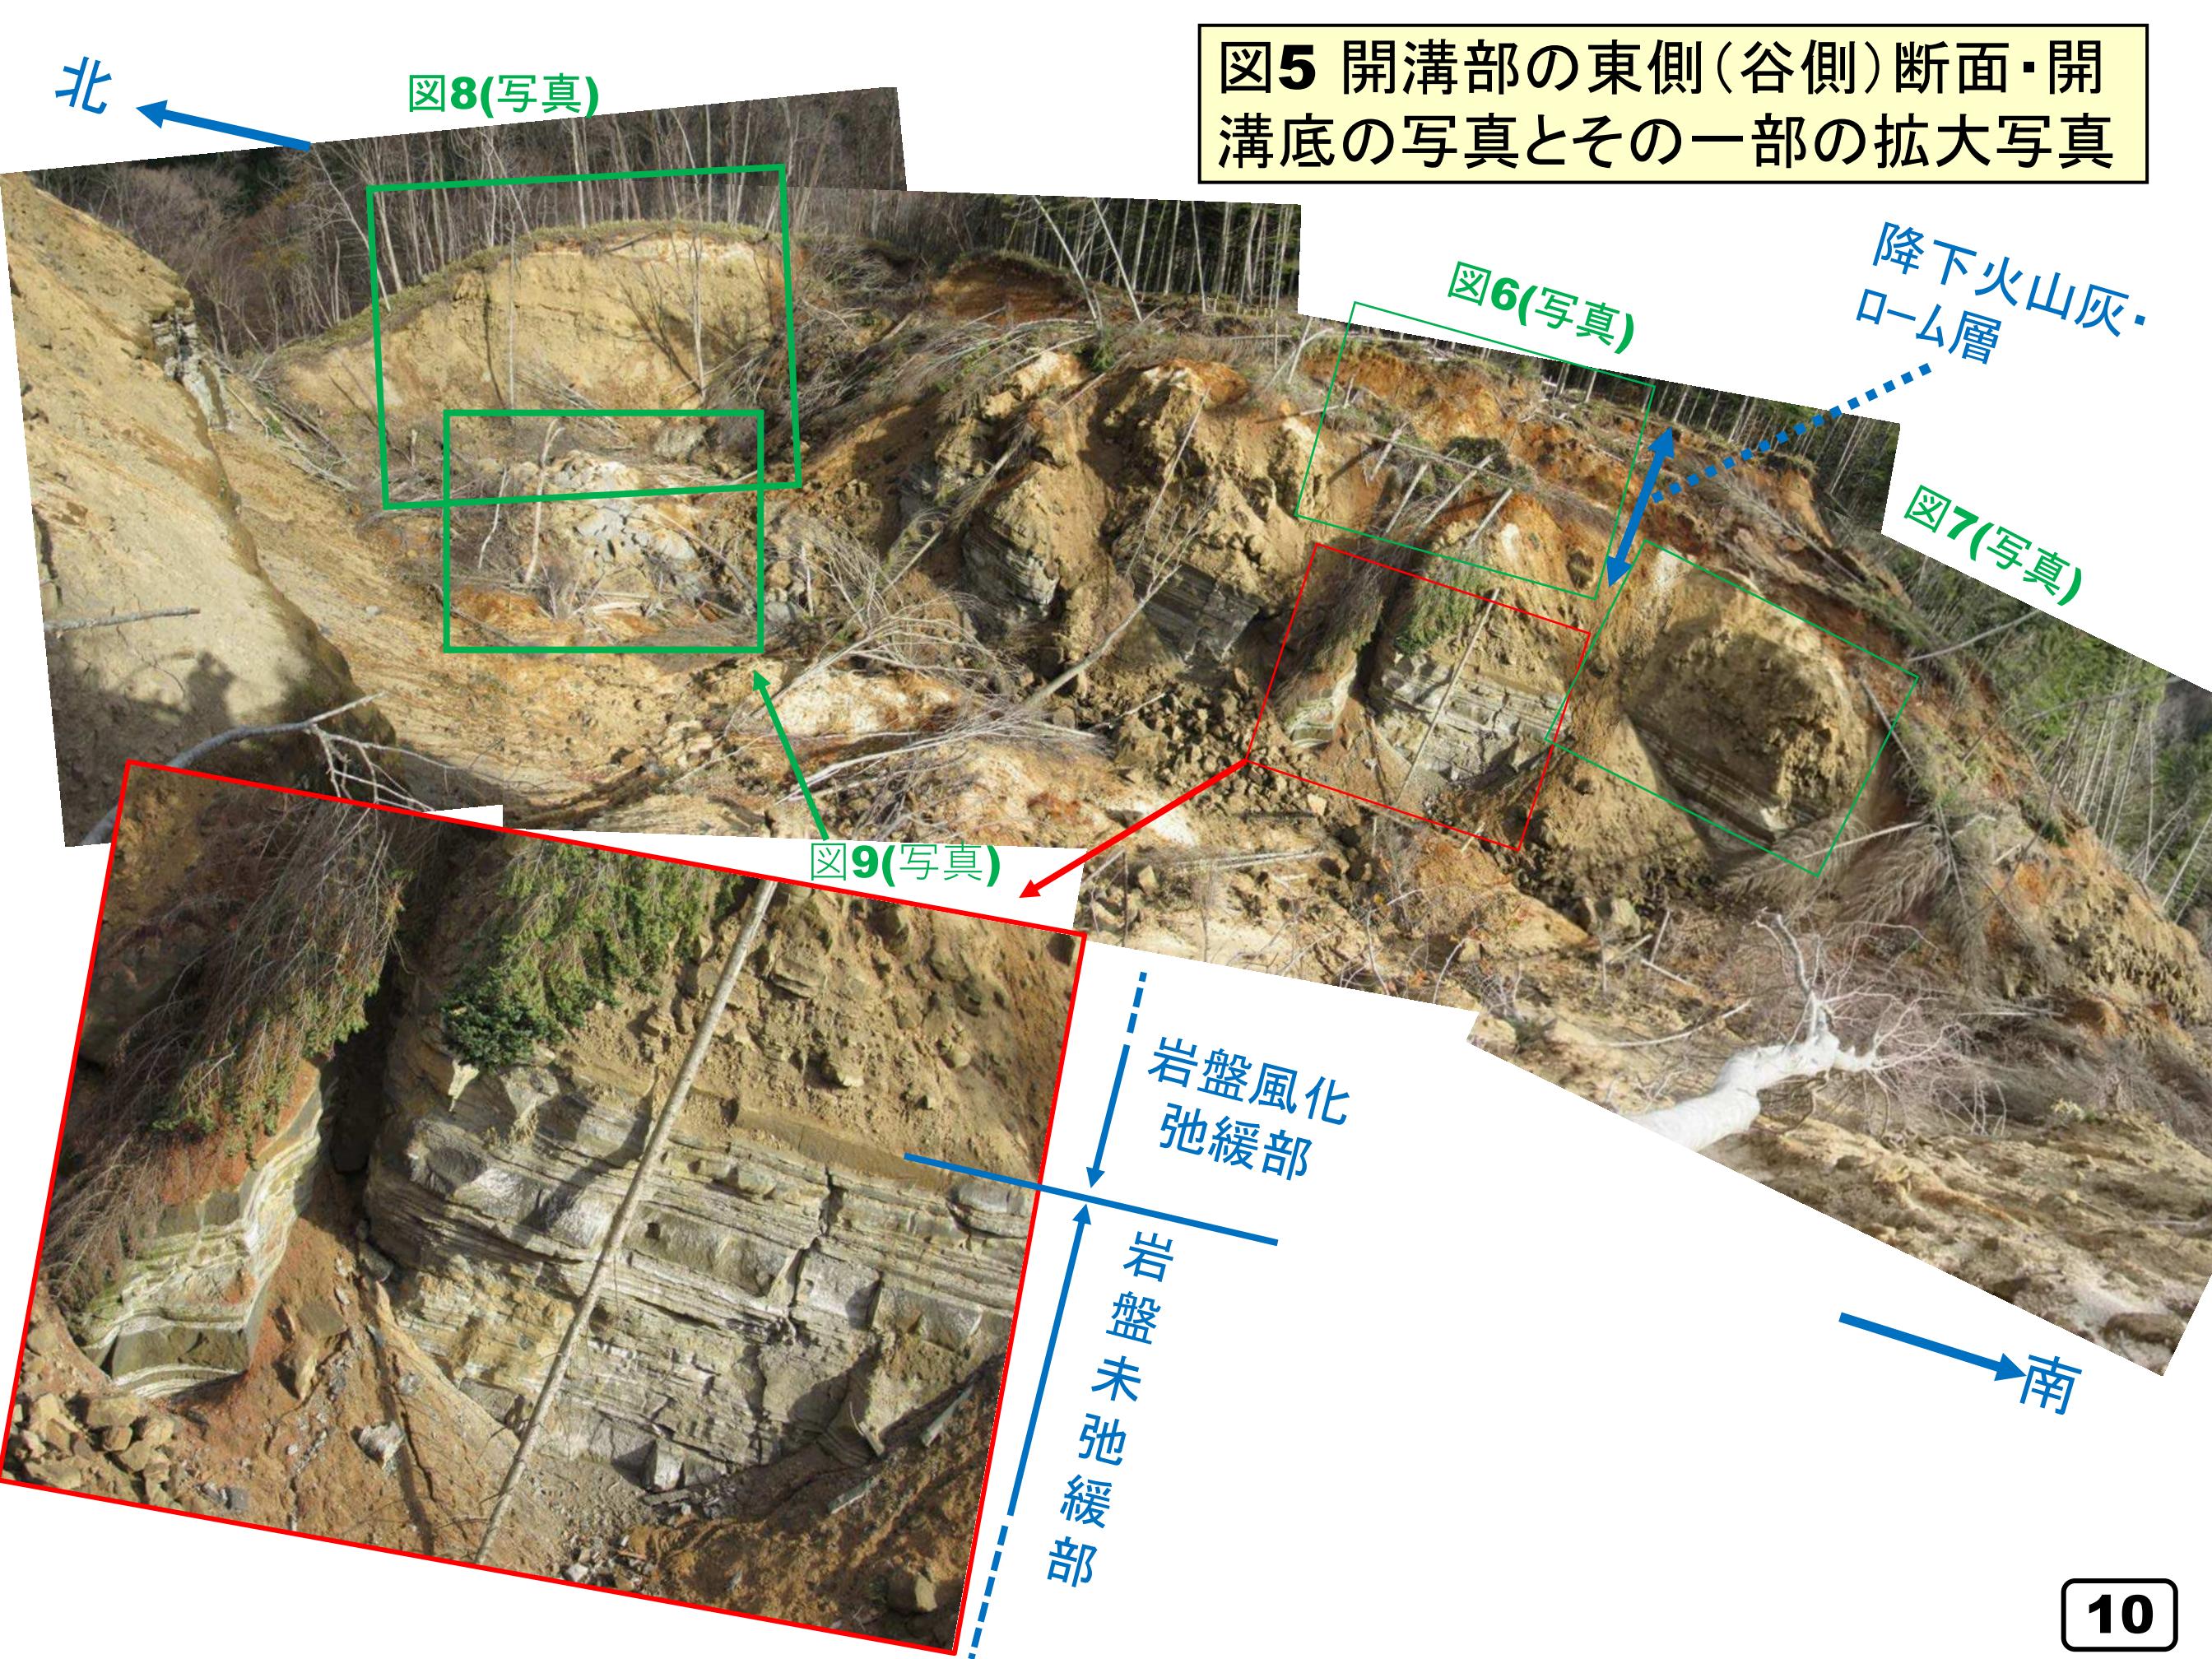
降下火山灰・ローム層

岩盤風化弛緩部

岩盤未弛緩部

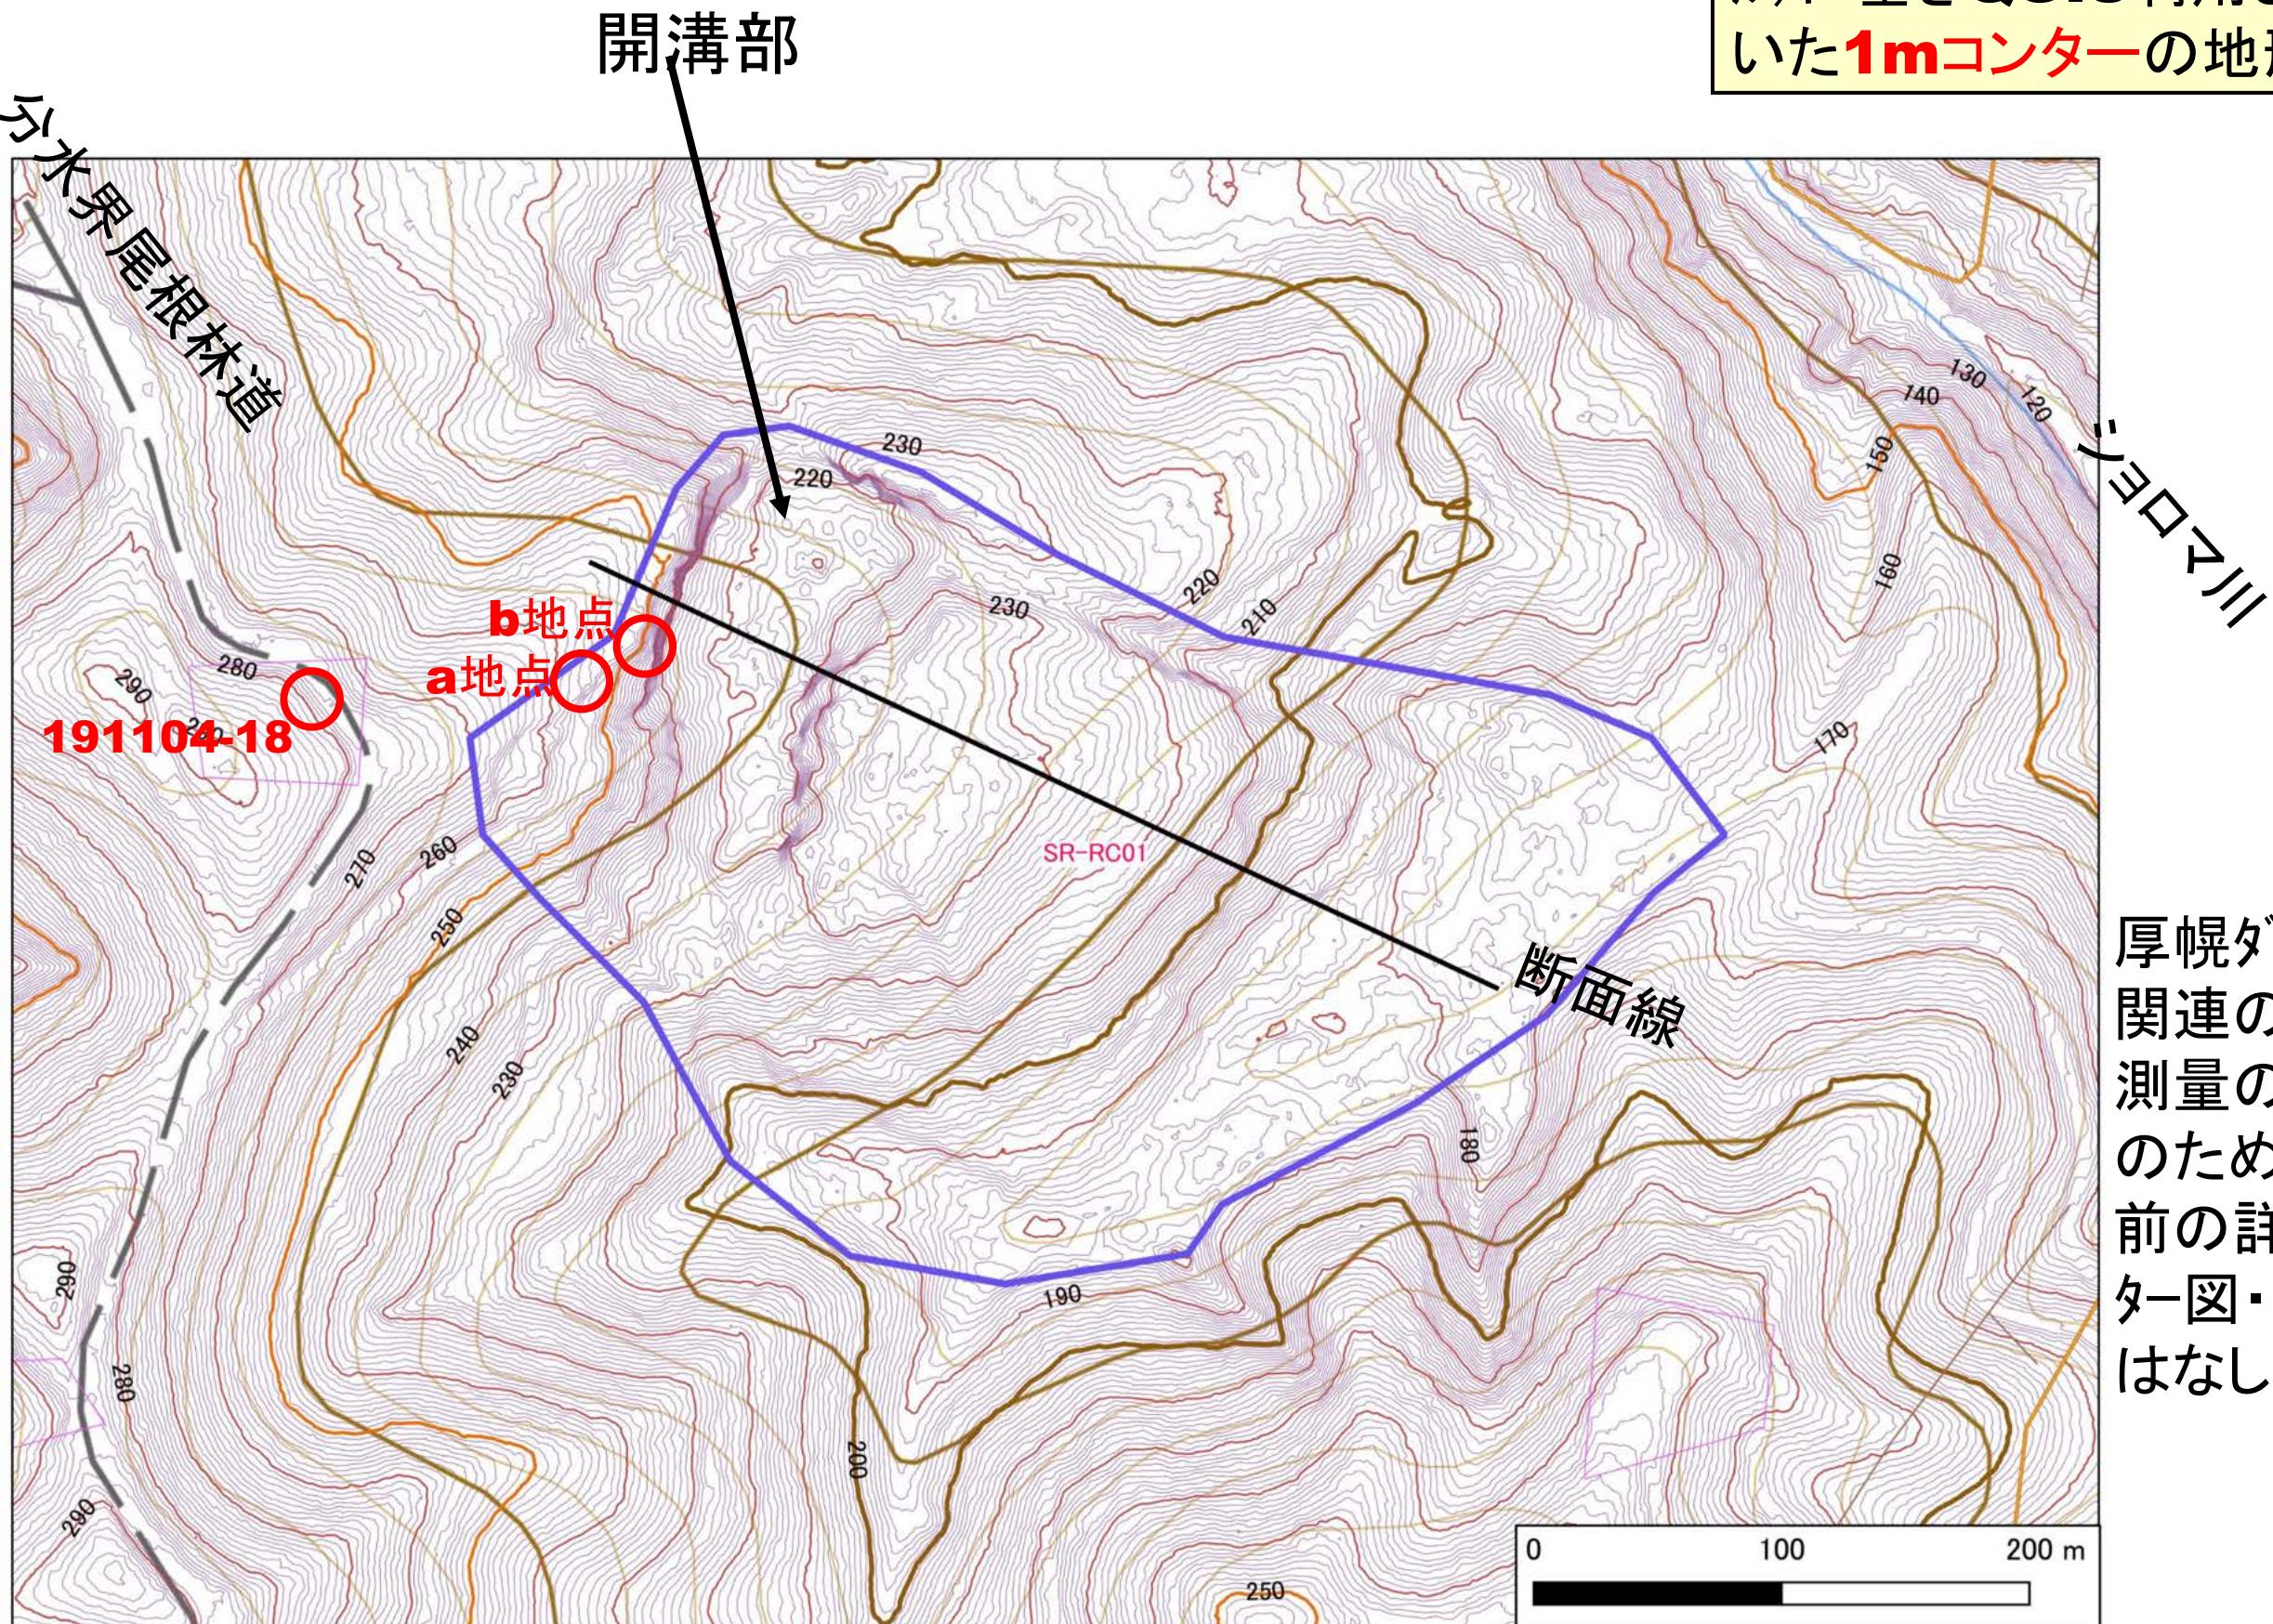
図18 北海道の航空レーザー測量データ(オープンデータポータル)に基づきQGIS利用して描いた**1mコンター**の地形図

厚幌ダム工事  
関連のレーザー  
測量の範囲外  
のため、地震  
前の詳細コン  
ター図・断面図  
はなし。

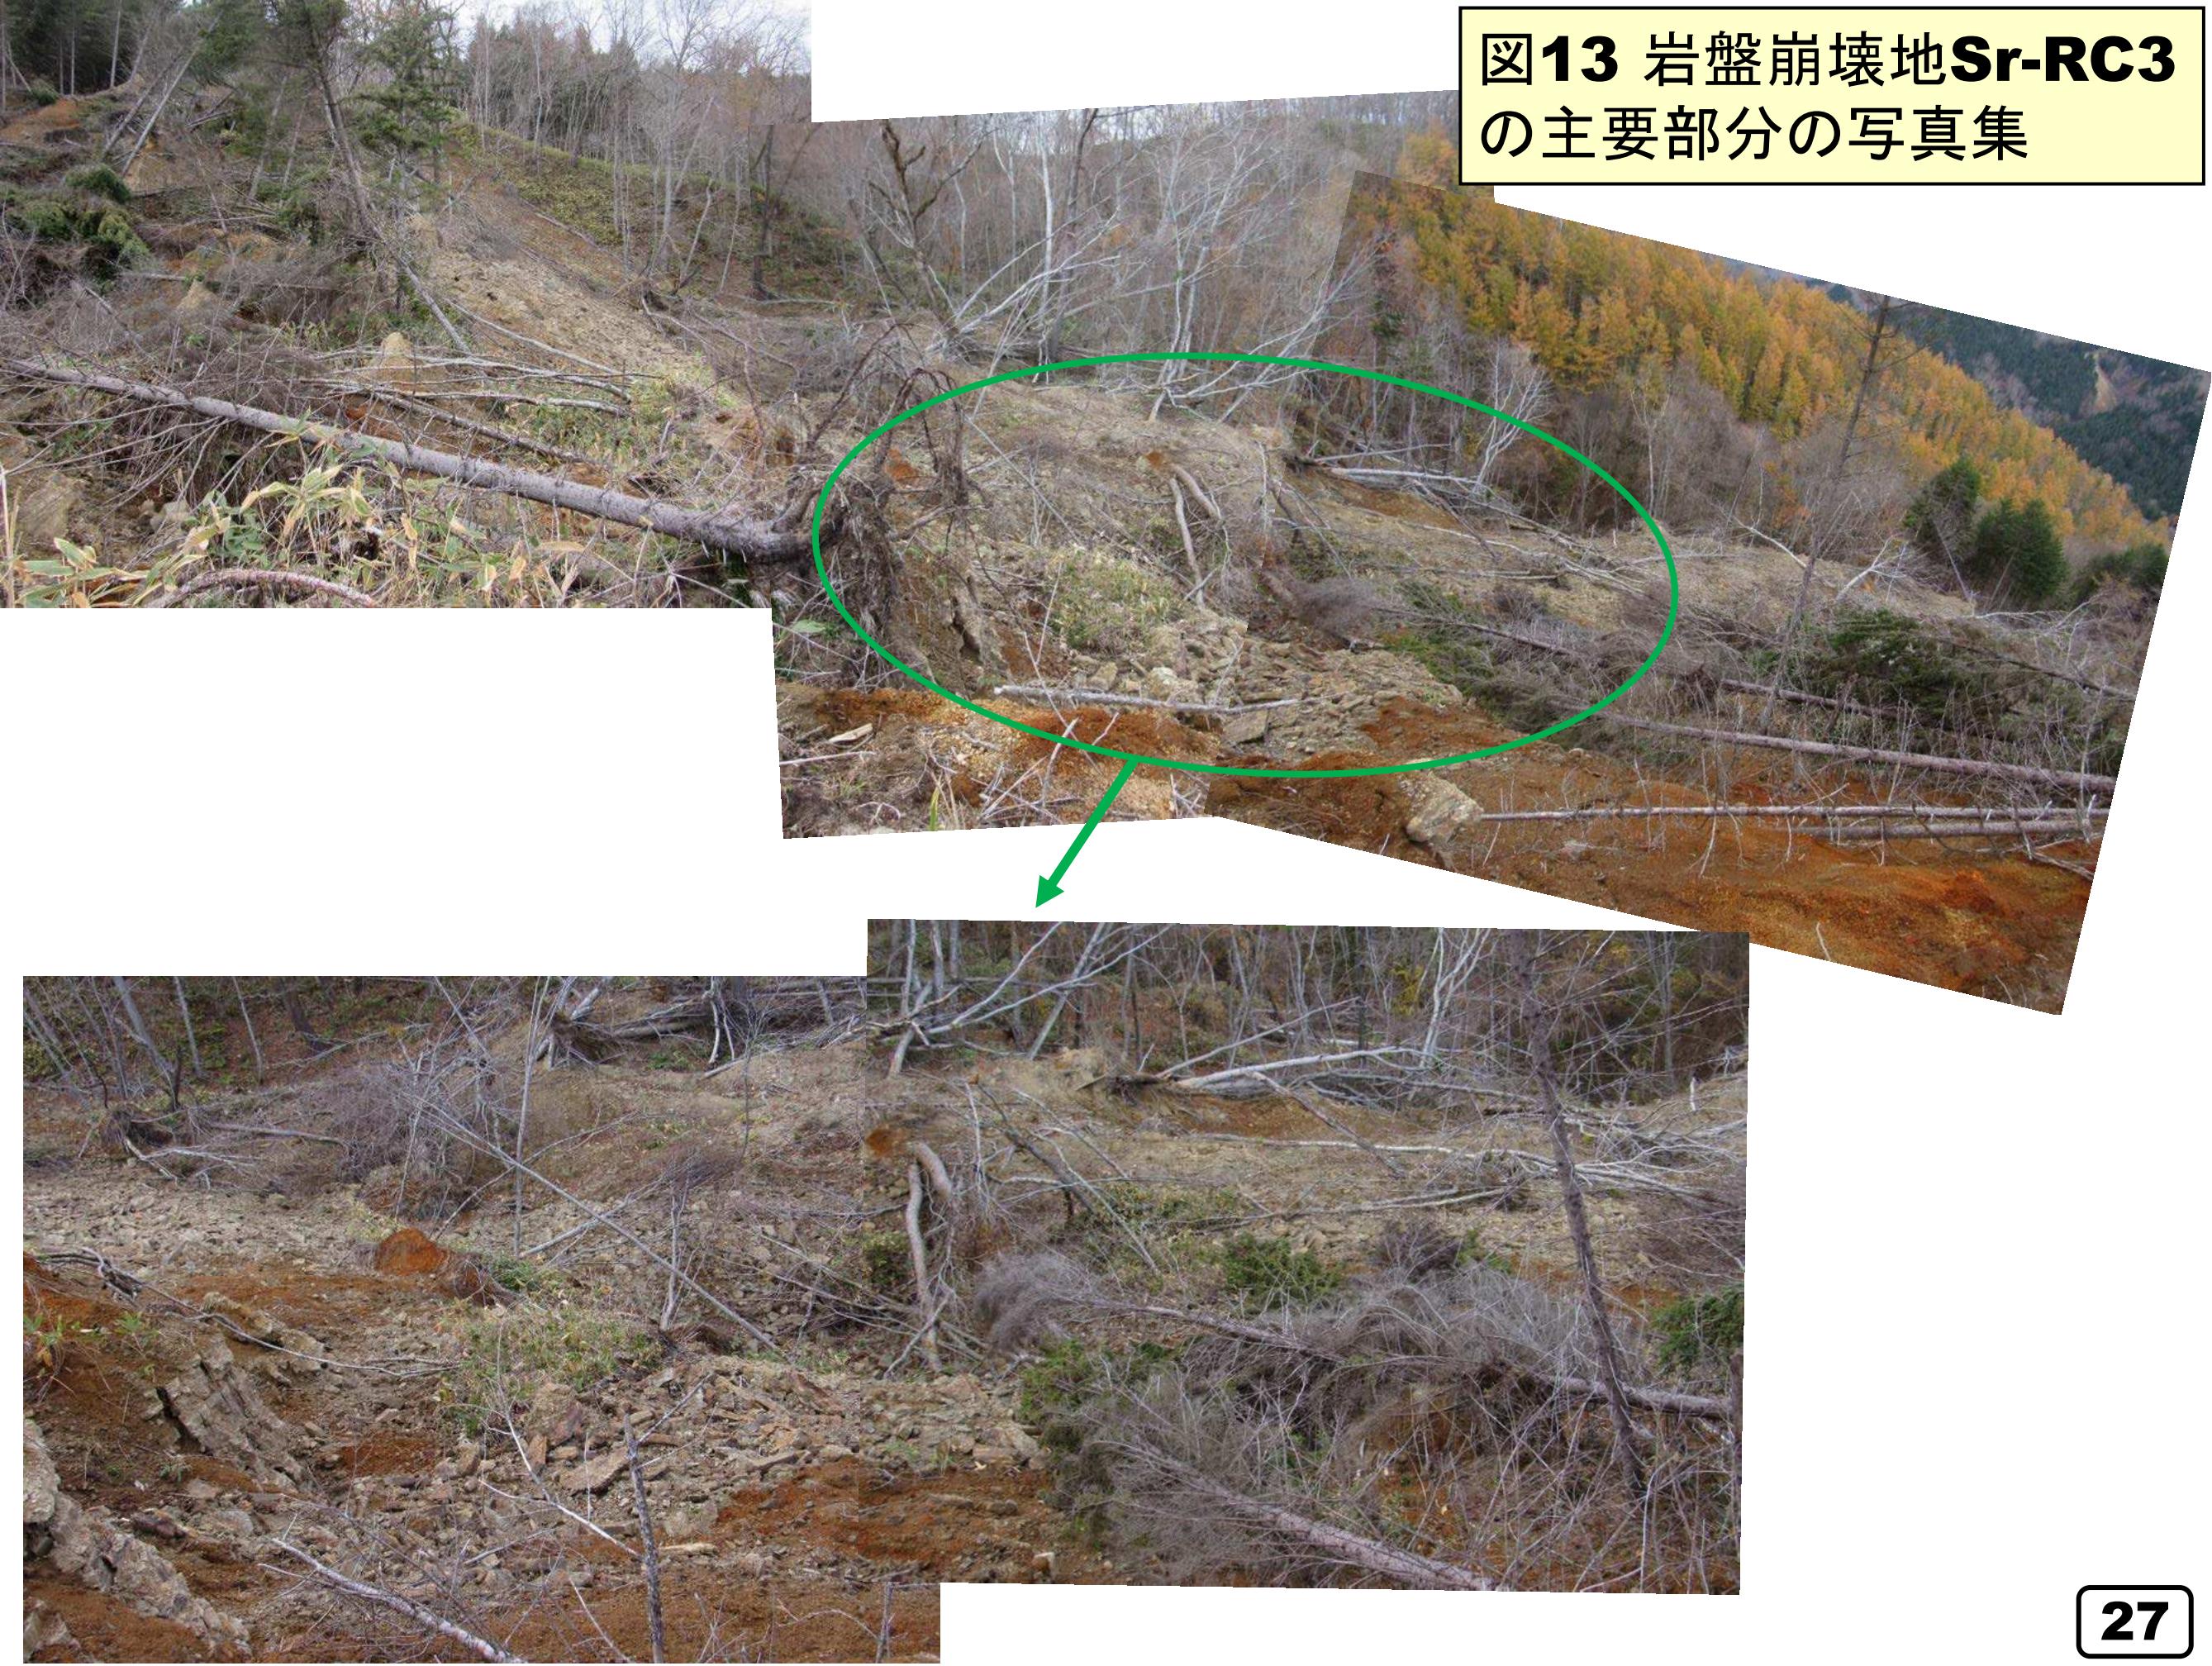
図13 岩盤崩壊地Sr-RC3  
の主要部分の写真集

岩盤は新第三系振迫層の砂岩・泥岩互層(N25° E19° ESE、N4° E24° E、N45° E14° SE、N40° E19° SEで流れ盤)

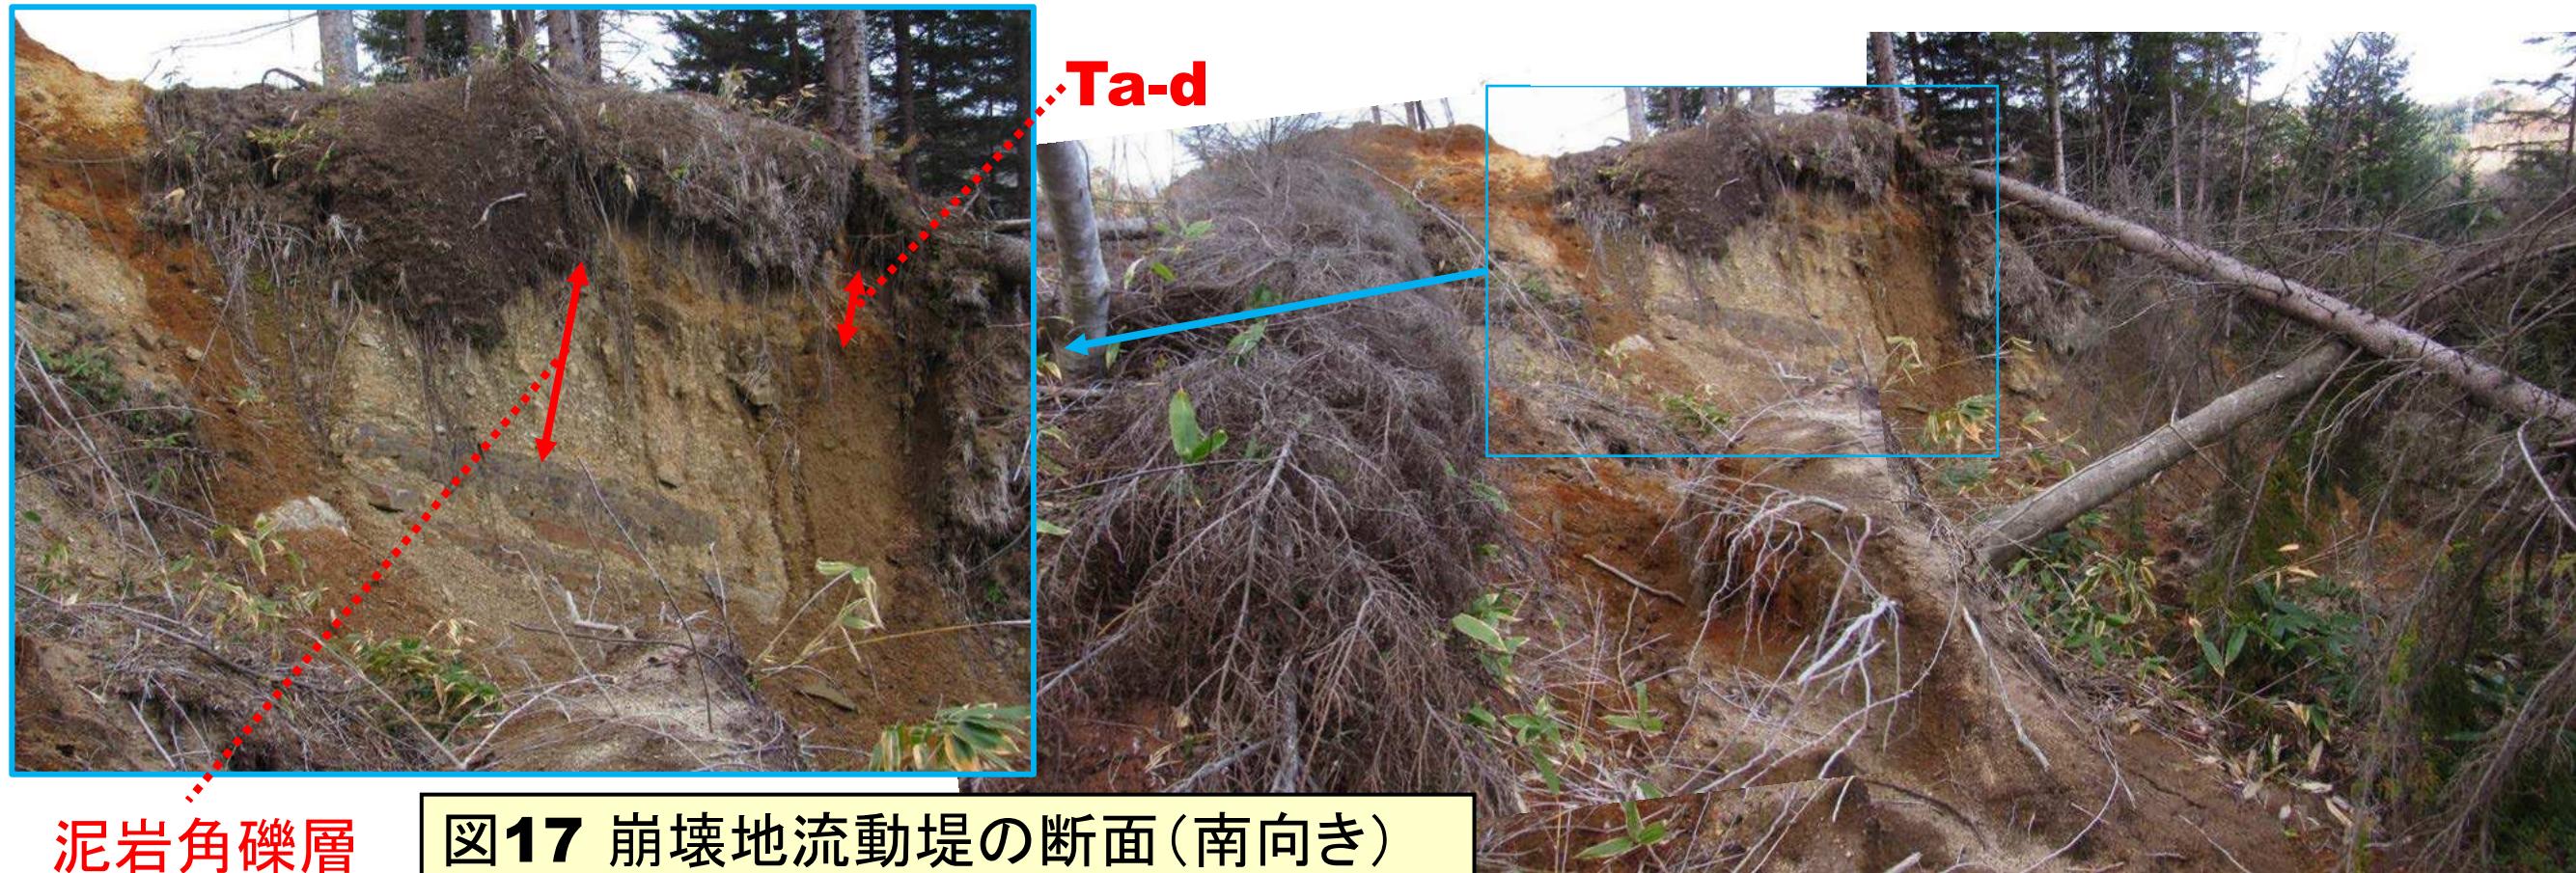
泥岩角礫層

図17 崩壊地流動堤の断面(南向き)

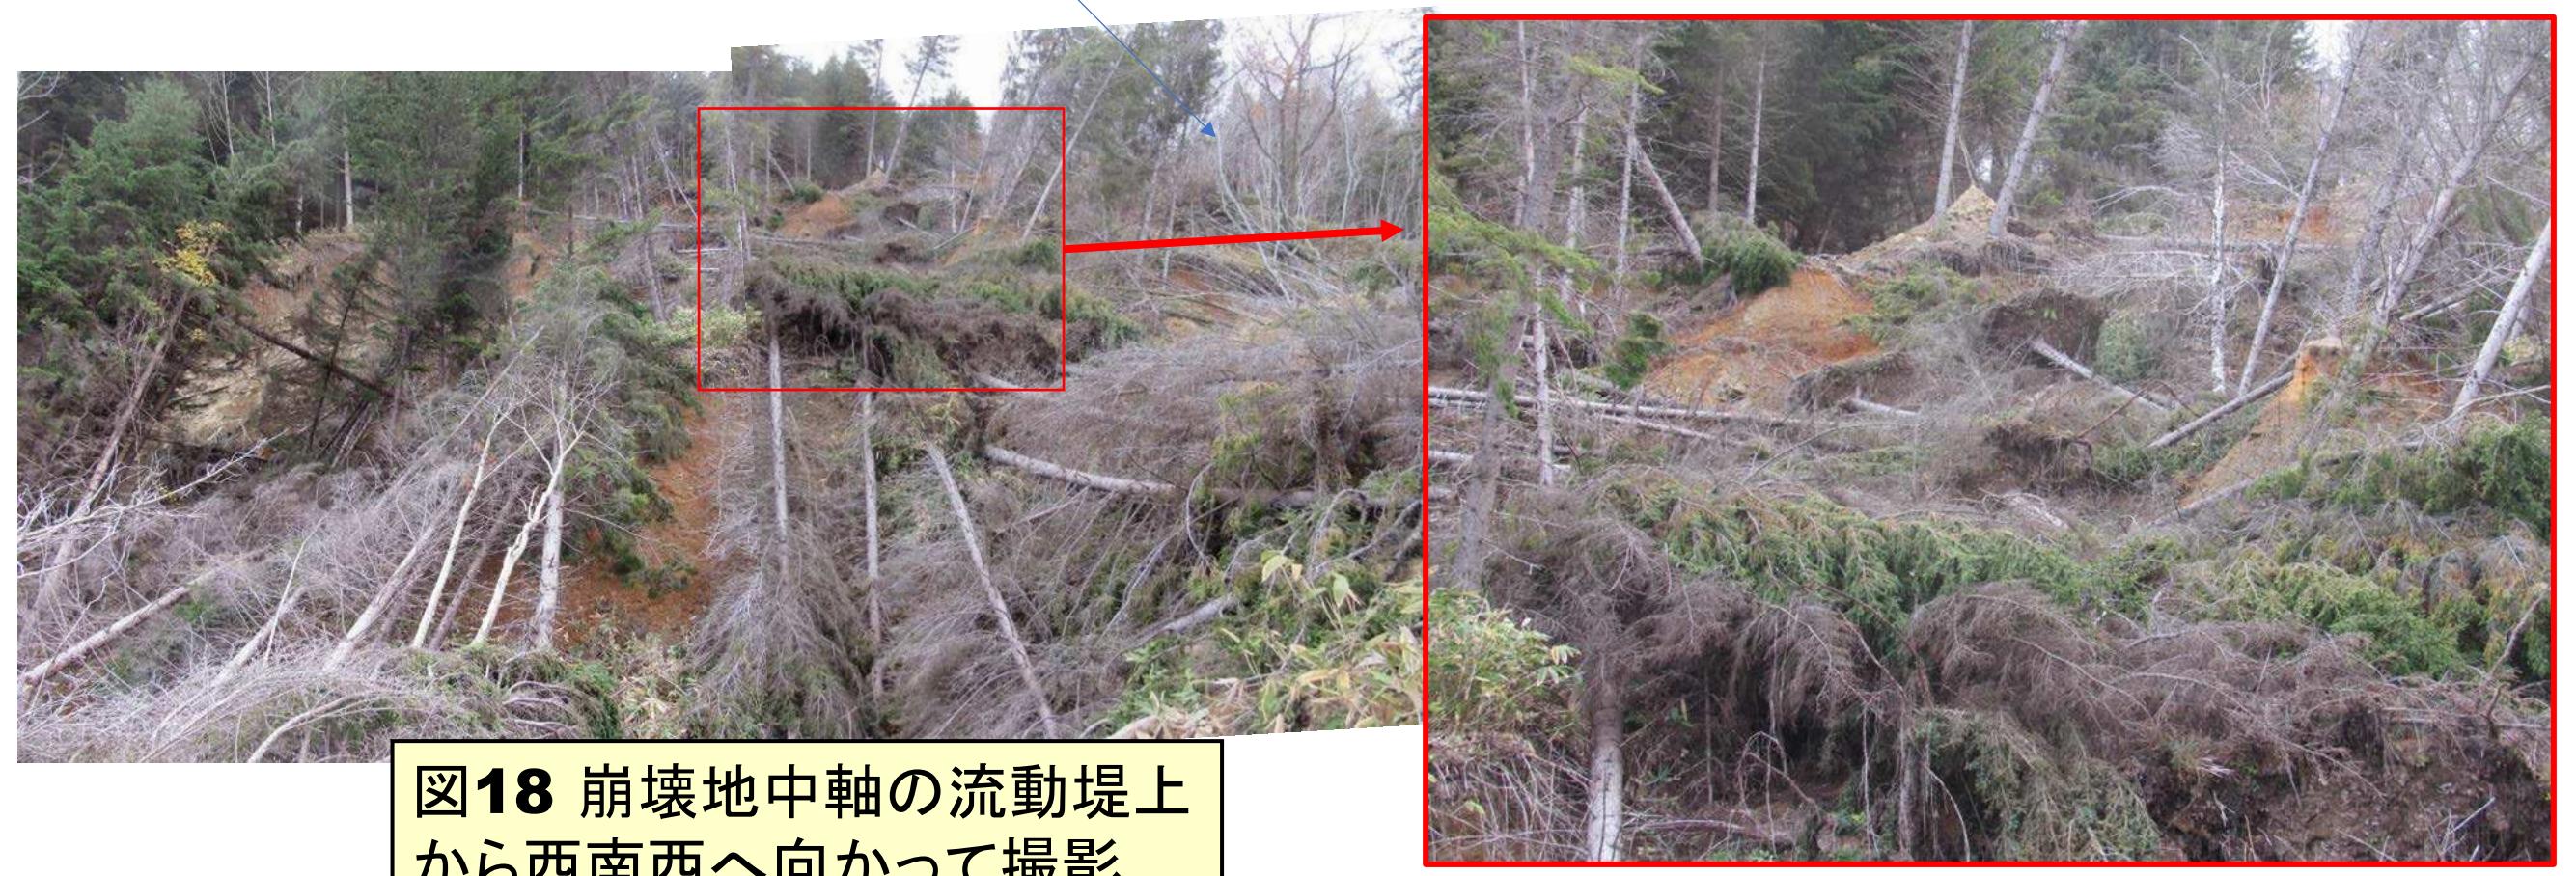
図18 崩壊地中軸の流動堤上から西南西へ向かって撮影

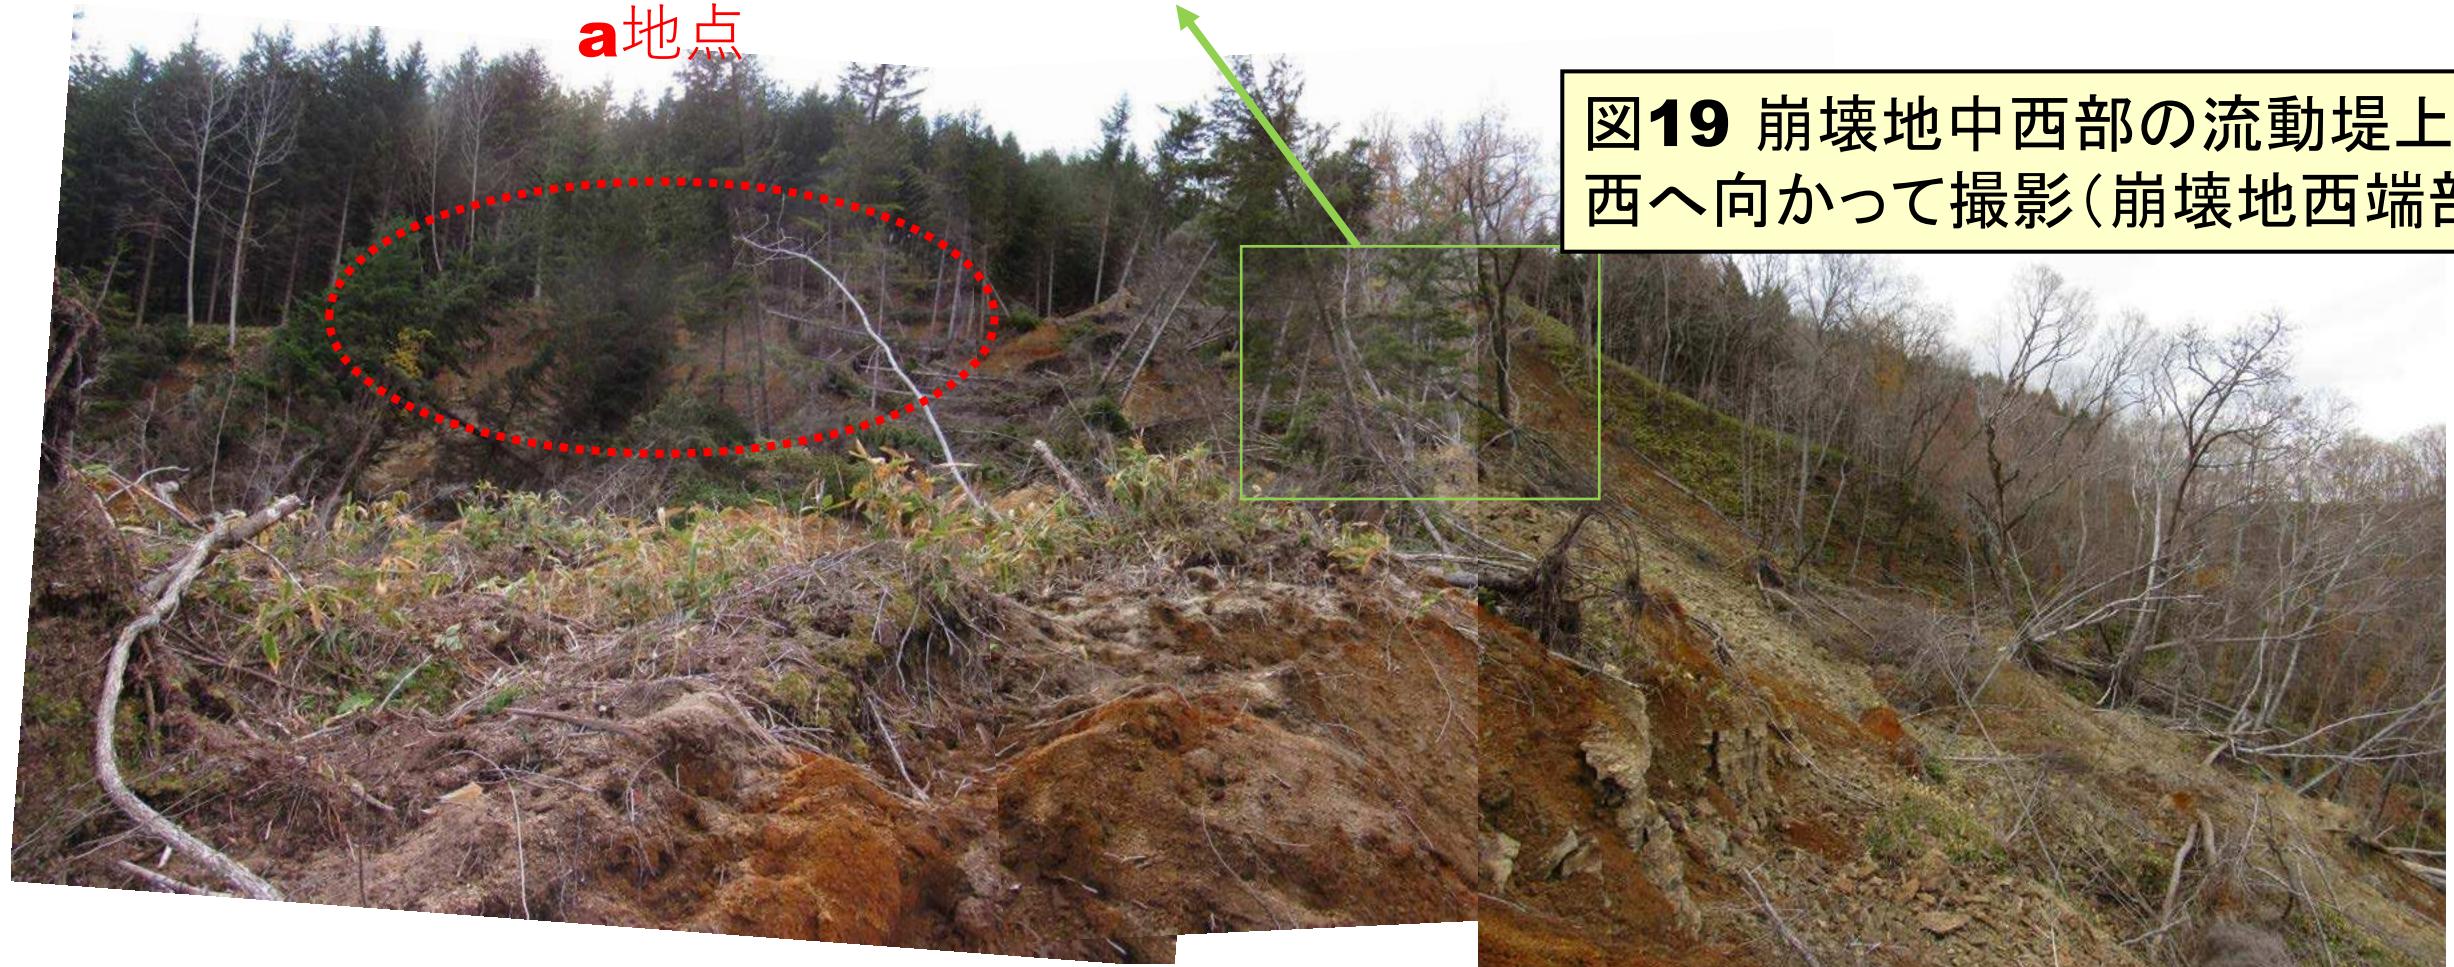
図19 崩壊地中西部の流動堤上から西へ向かって撮影(崩壊地西端部)
