# ショロマ川西岸の岩盤崩壊 報告

2020.10.12

**2018年胆振東部地震**における地盤変動(災害)は斜面堆積物の崩壊が発生件数の圧倒的多数から注目されてきた。しかし、**地下深部の地震断層の動き(地震動)**は断層の上位の地表部に岩盤崩壊をあちこちで出現させている。公開シリーズとして、岩盤崩壊を地域毎に順次報告するが、今回はその第1回目として崩壊分布域北部「**ショロマ川西岸**」について紹介する。

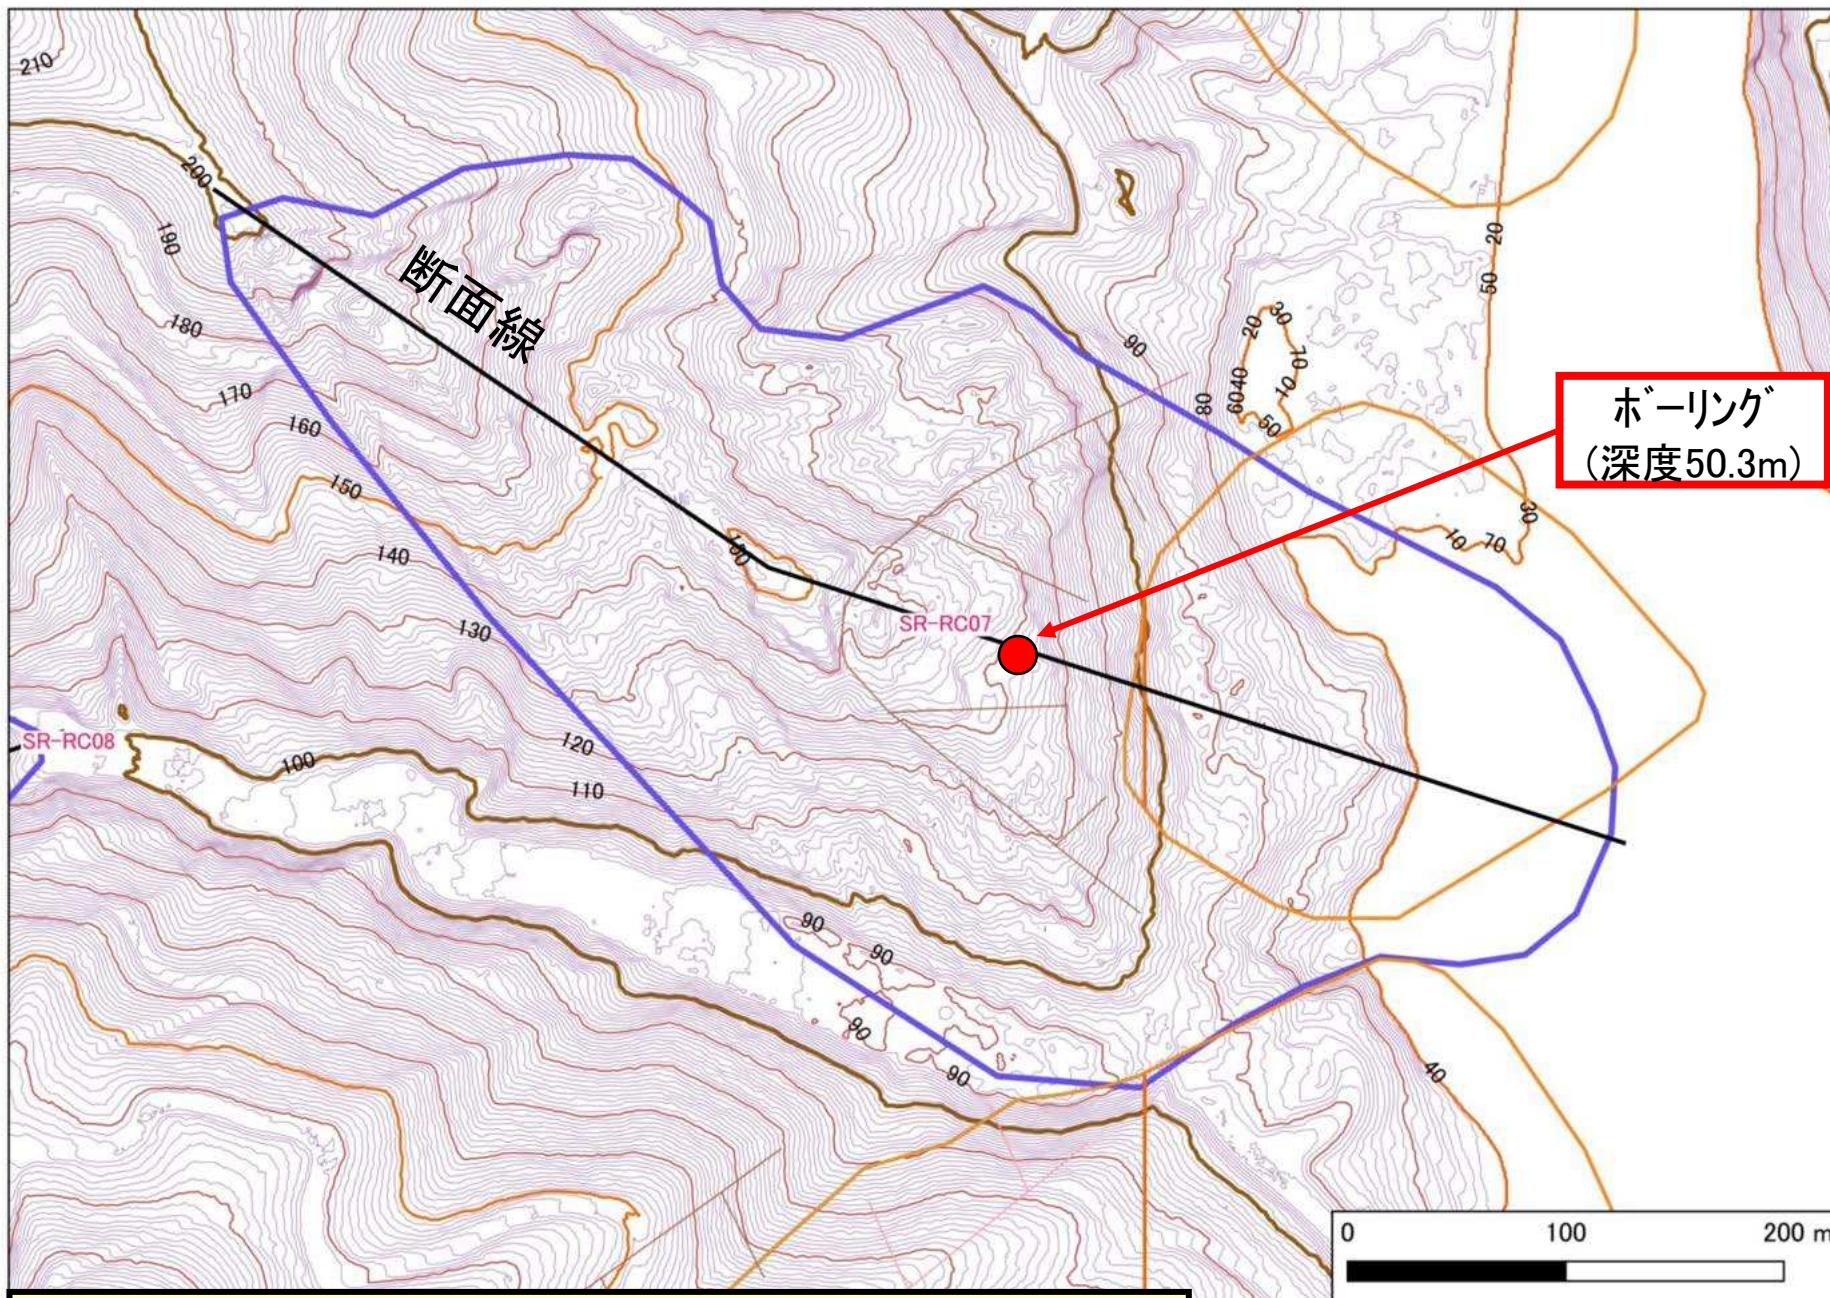
- ★尾根状斜面の**不規則多亀裂発生型**の岩盤すべり
- ★すべり範囲と面積:幅最大**350m**×長さ**700m**弱(**96,000m<sup>2</sup>**)
- ★斜面傾斜(尾根状部)平均**10°**
- ★層面すべり・流れ盤
- ★大きく上方、下方ブロックに分かれ、それぞれさらに一次、二次にさらに区分されている。

ボーリングでは深度  
36.8mにすべり面が確  
認されている。

北海道建設部河川砂防課の平成31年5月の「平成30年災害北海道胆振東部地震の被災状況について(2020.5.14全国防災協会災害復旧実務講習会での報告スライド集:主幹 榎林 基弘氏)」によれば、厚幌ダム建設事業関連の災害復旧調査で現地調査とボーリング調査が実施されている。新設林道が崩壊しているため、斜面上部より、頭部排土工、グラウンドアンカー工、連節ブロック工を施しての普及が計画された。

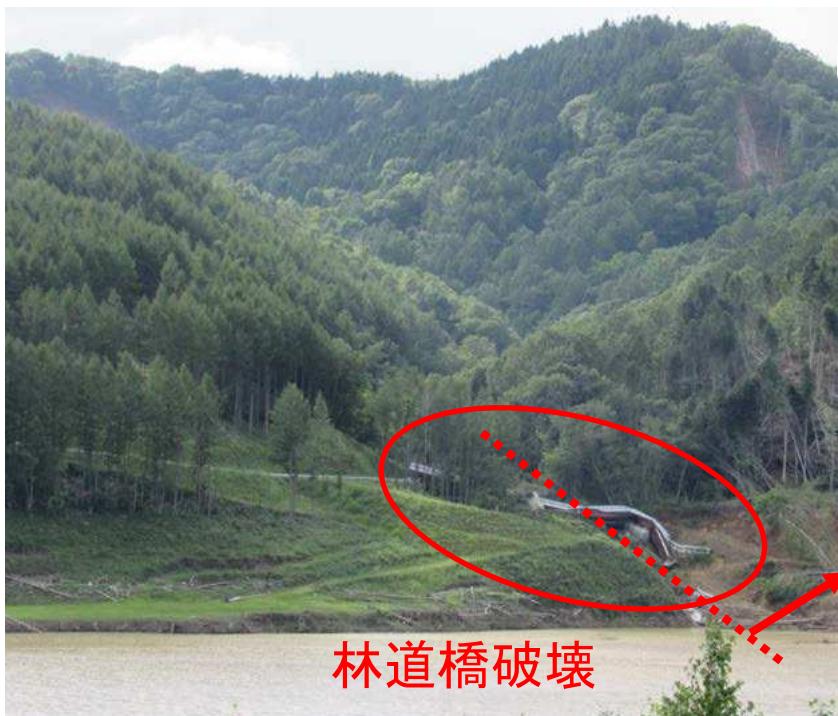
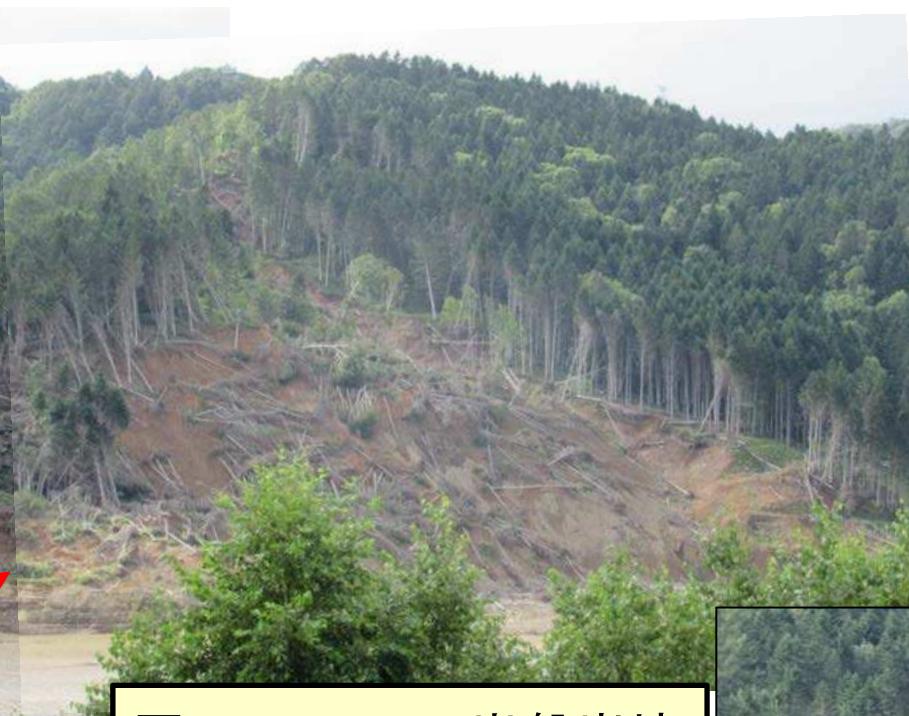
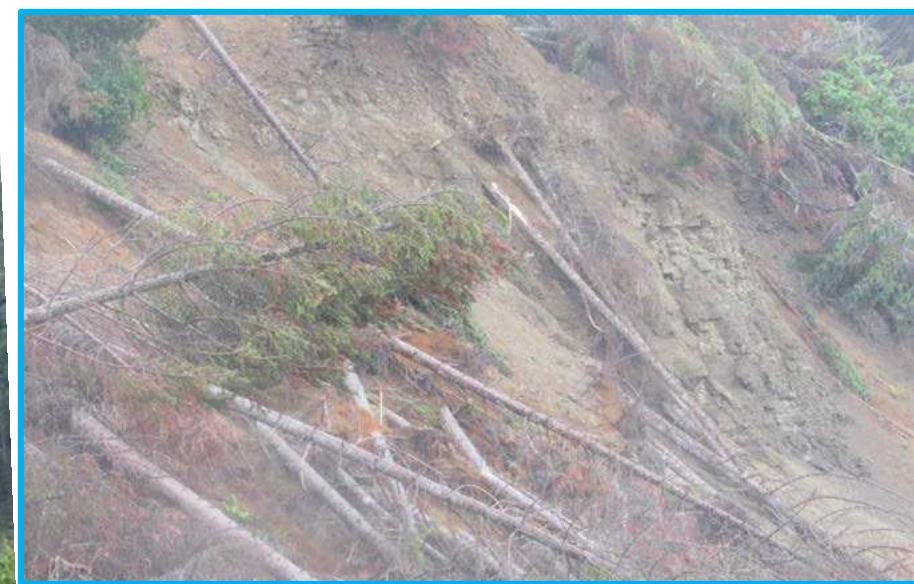
林道橋破壊の沢(赤点線)より  
矢印側で岩盤すべり発生

図10 Sr-Rc7岩盤崩壊  
箇所(対岸の一里沢口  
北側の展望台から撮影)

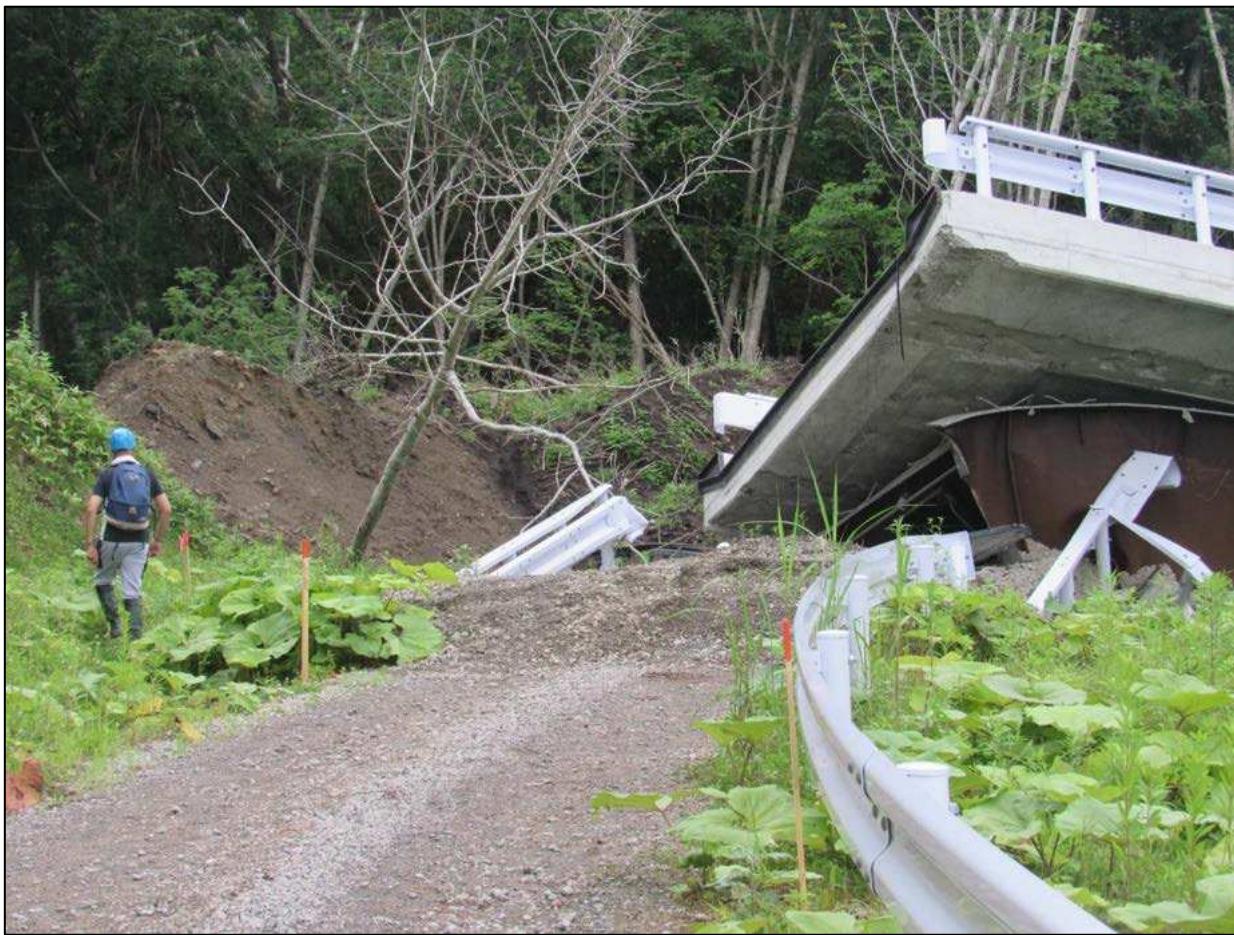
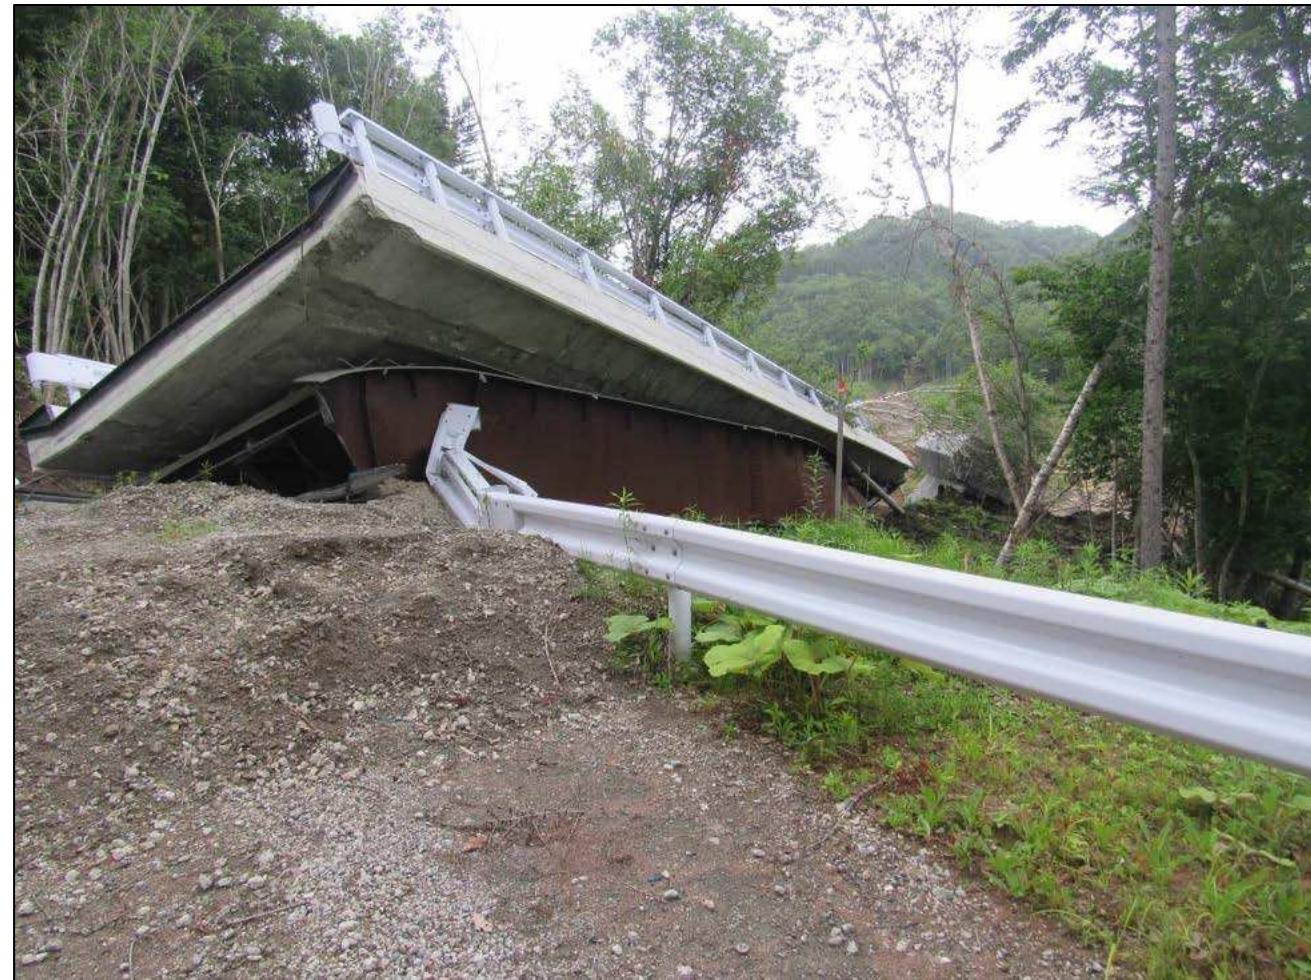
新設林道消失

図11 岩盤崩壊箇所を南  
側から撮影(2019.7.14撮  
影でダム湖は最低水位)

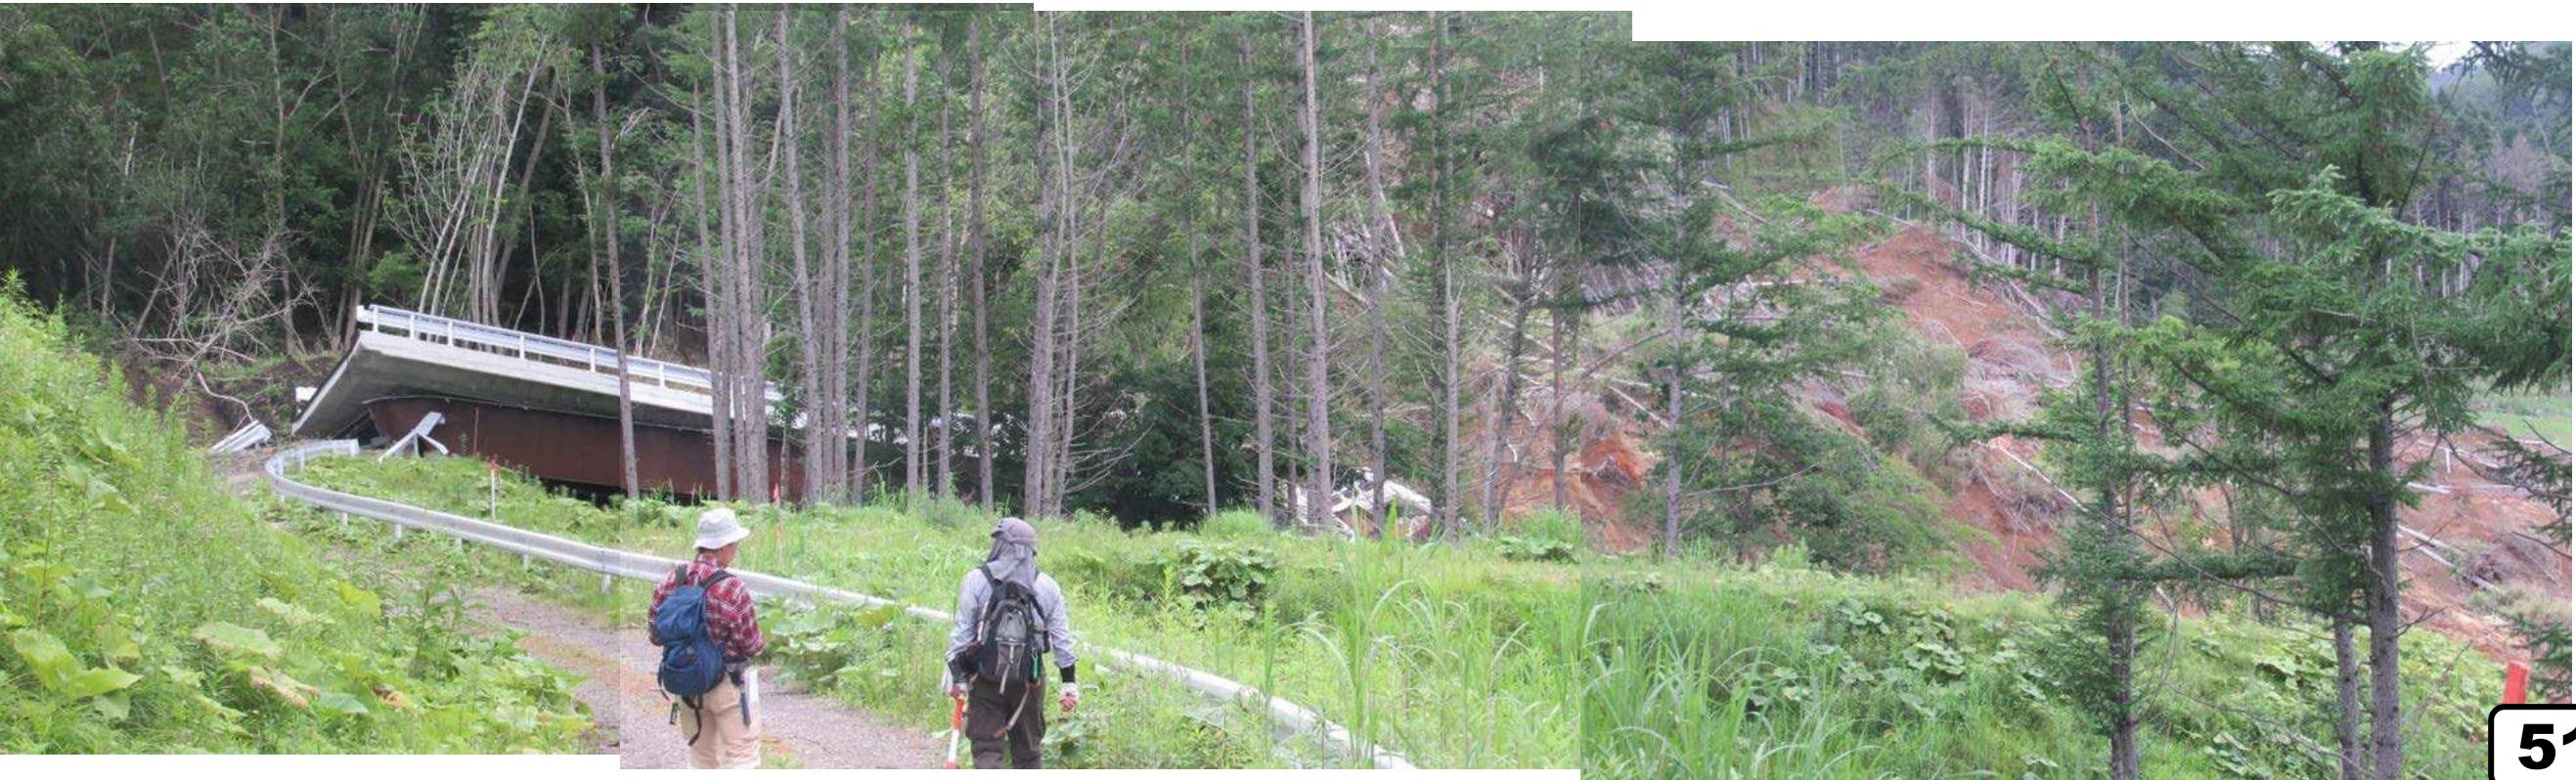
**図12 林道橋破壊箇所の  
写真集1(2019.7.14撮影)**

枝沢を境界にして岩盤すべりが発生し、林道橋は橋脚ごと破壊される。

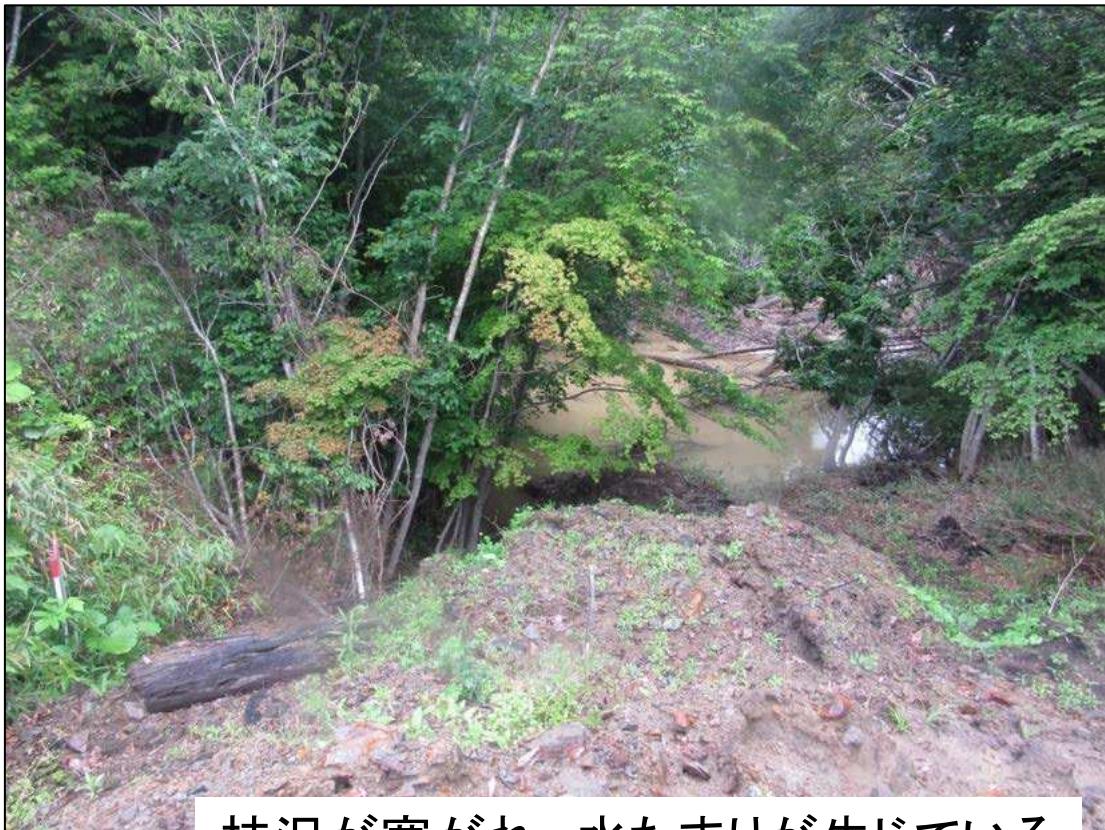
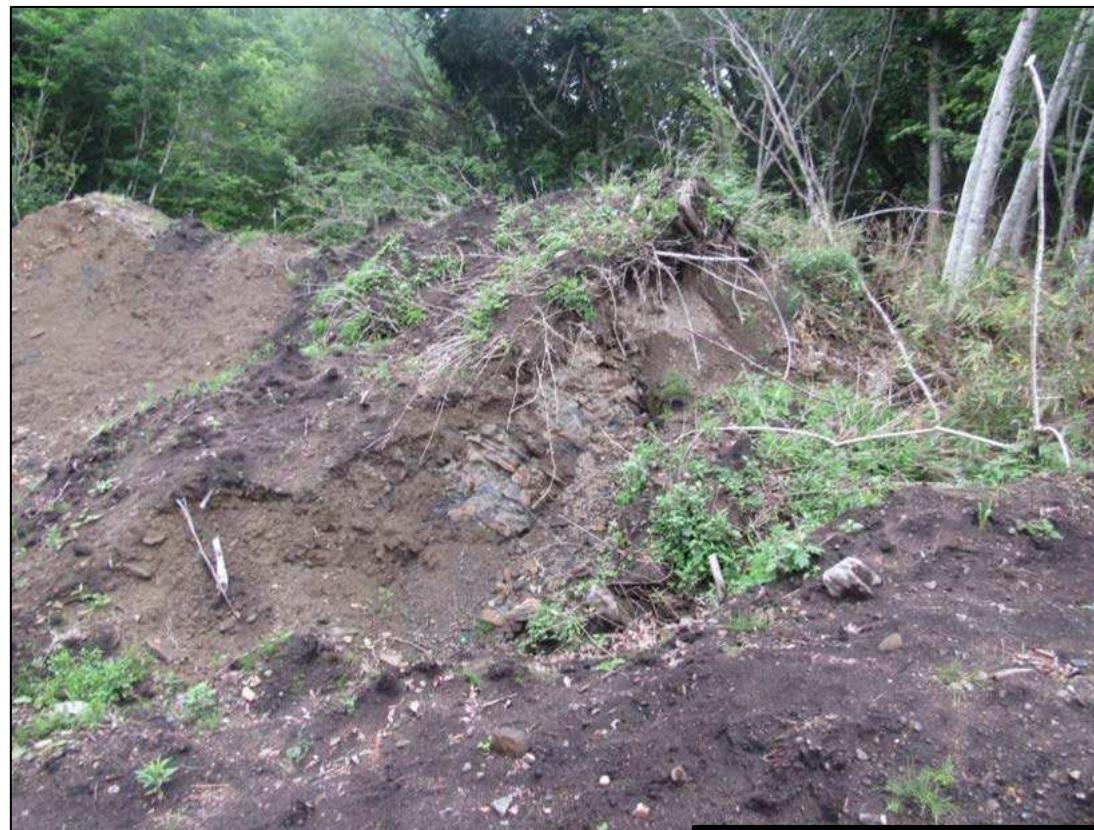
枝沢が塞がれ、水たまりが生じている

図13 林道橋破壊箇所の  
写真集2(2019.7.14撮影)

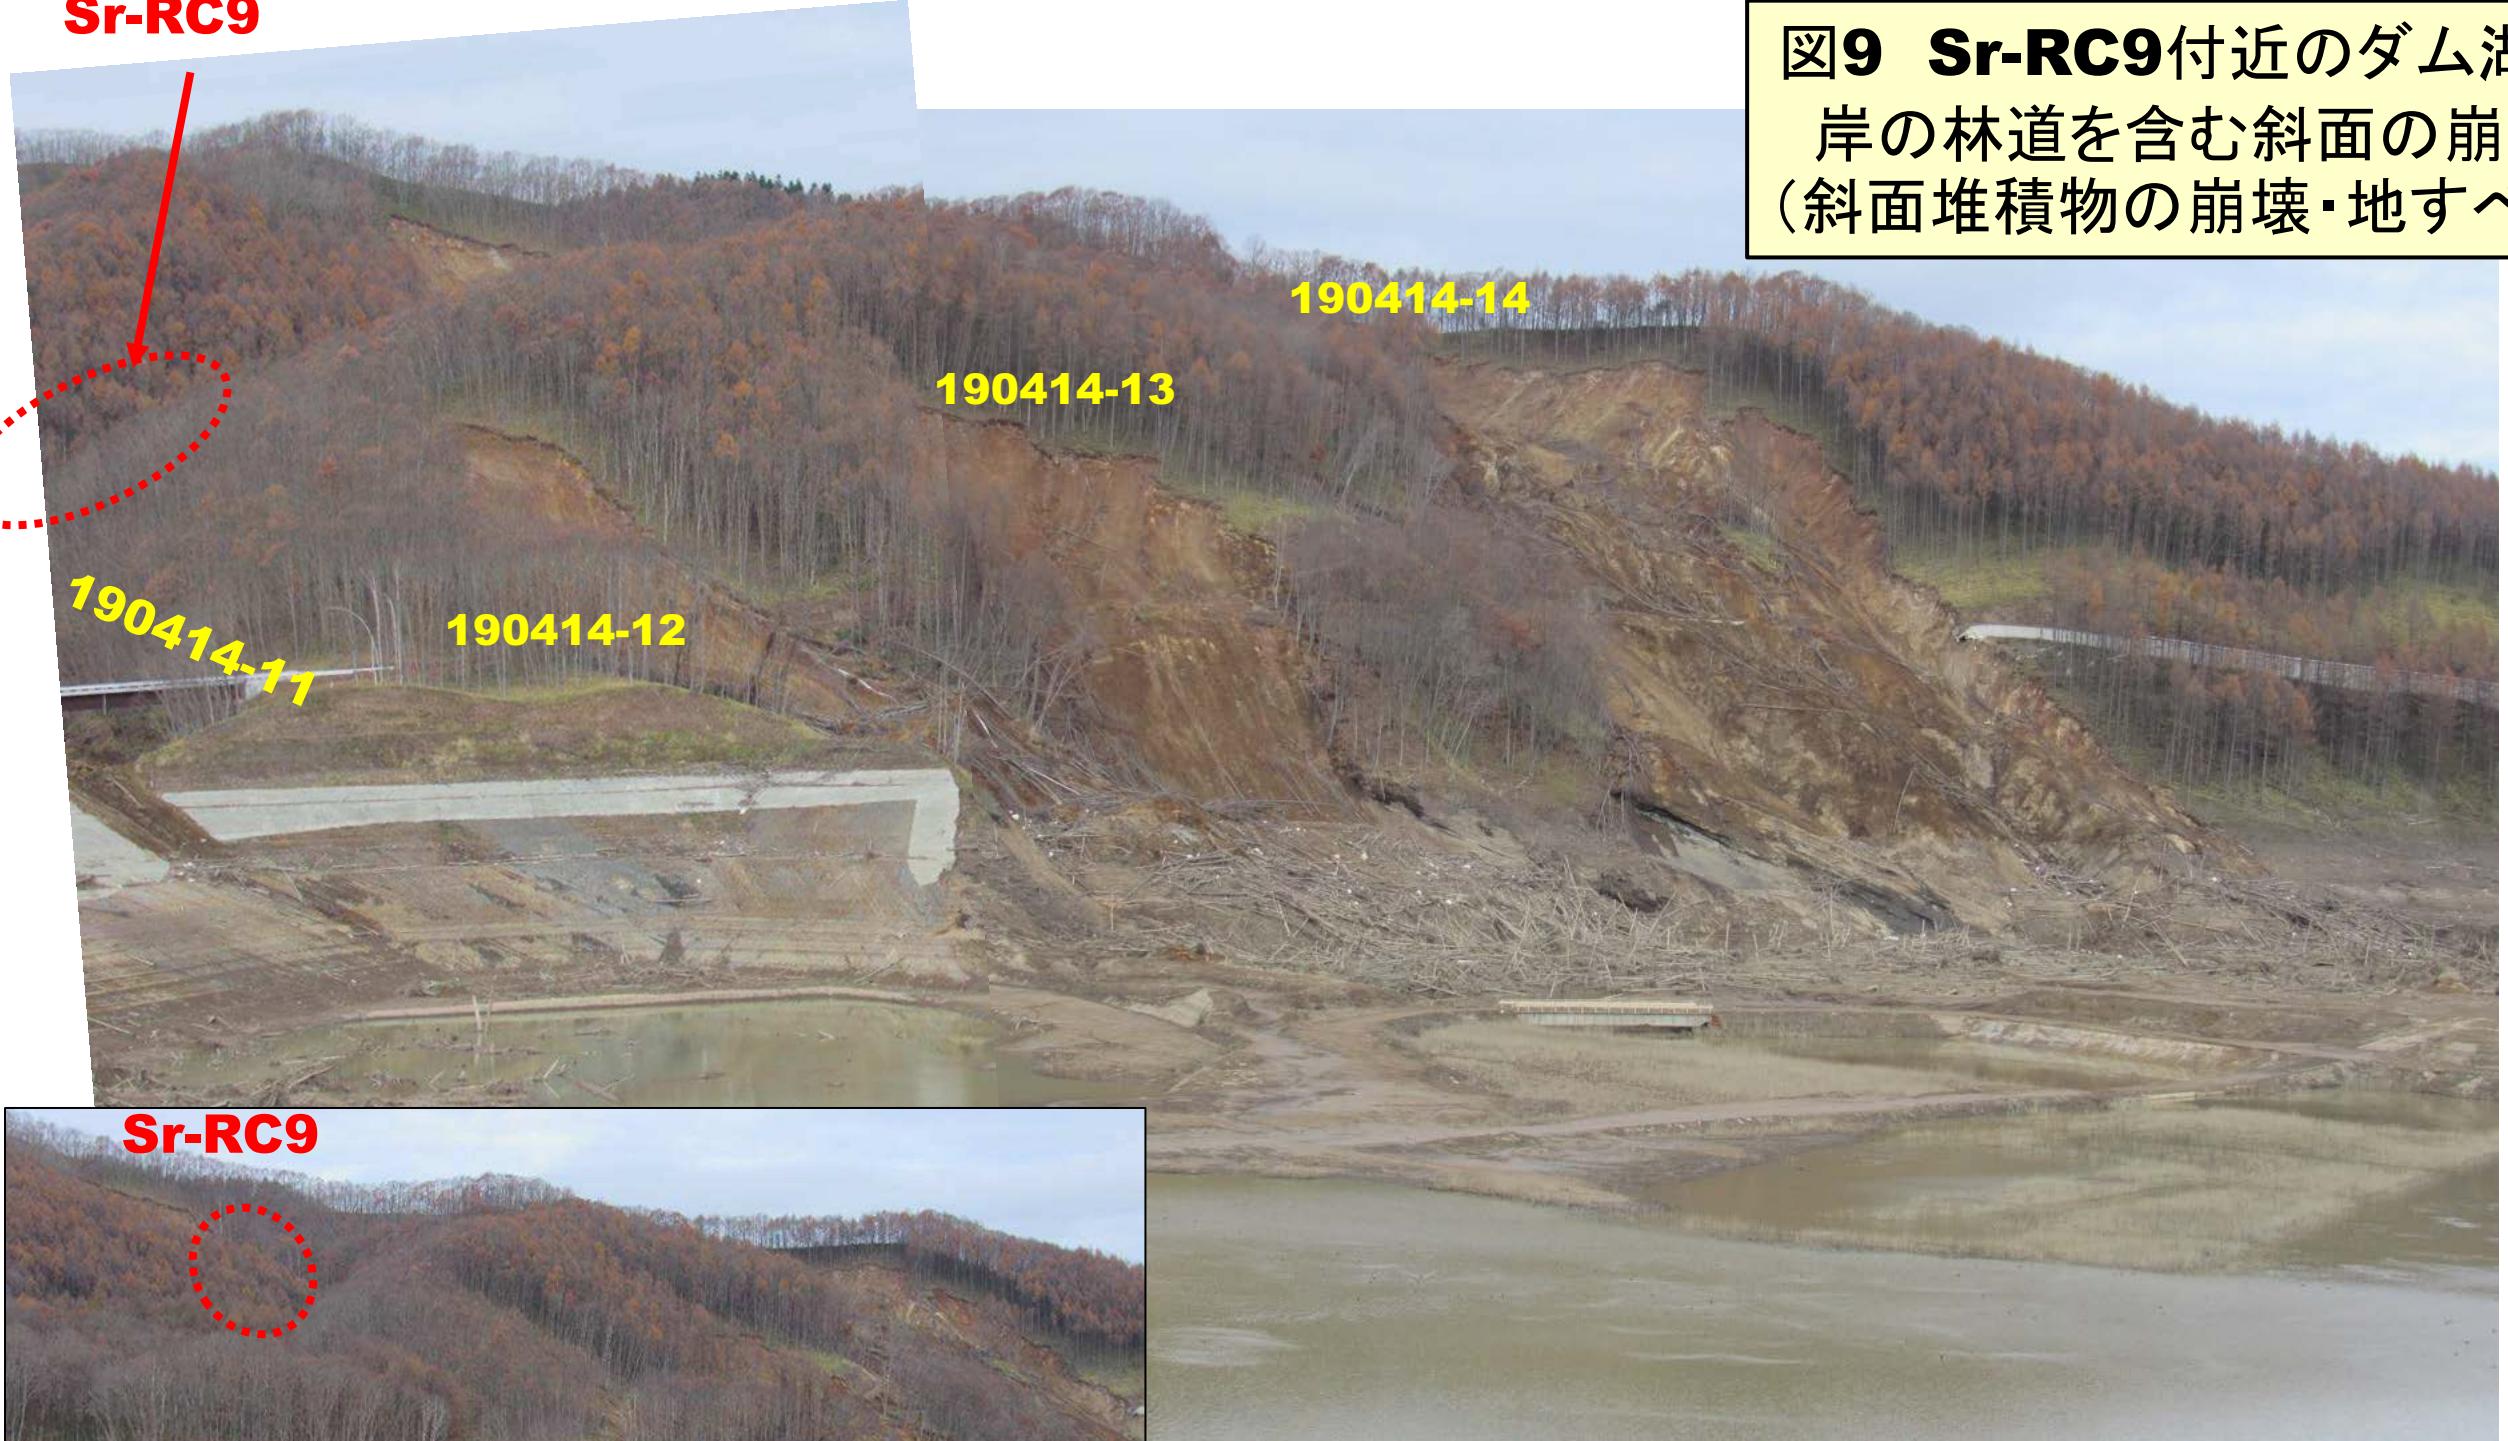
**Sr-RC9**

**図9 Sr-RC9付近のダム湖西岸の林道を含む斜面の崩壊  
(斜面堆積物の崩壊・地すべり)**

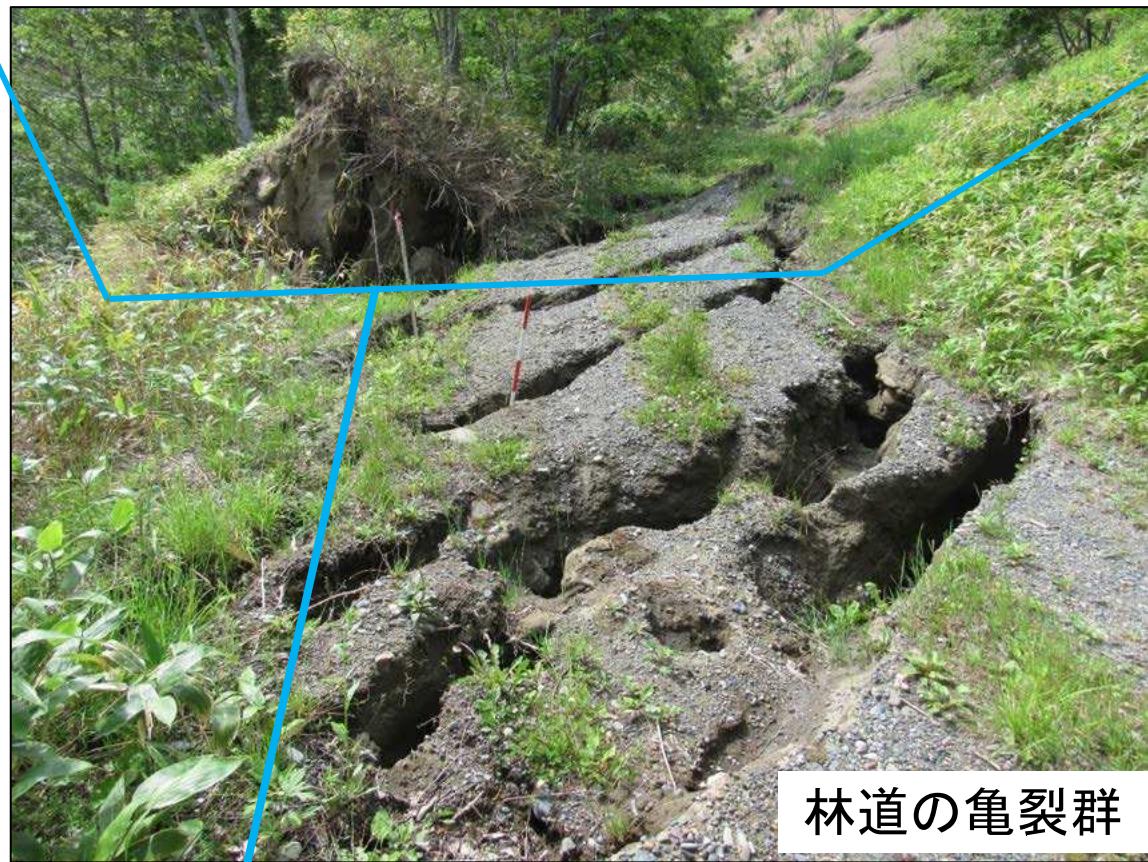
林道の亀裂群

図24 Sr-RC12a  
箇所の写真集2

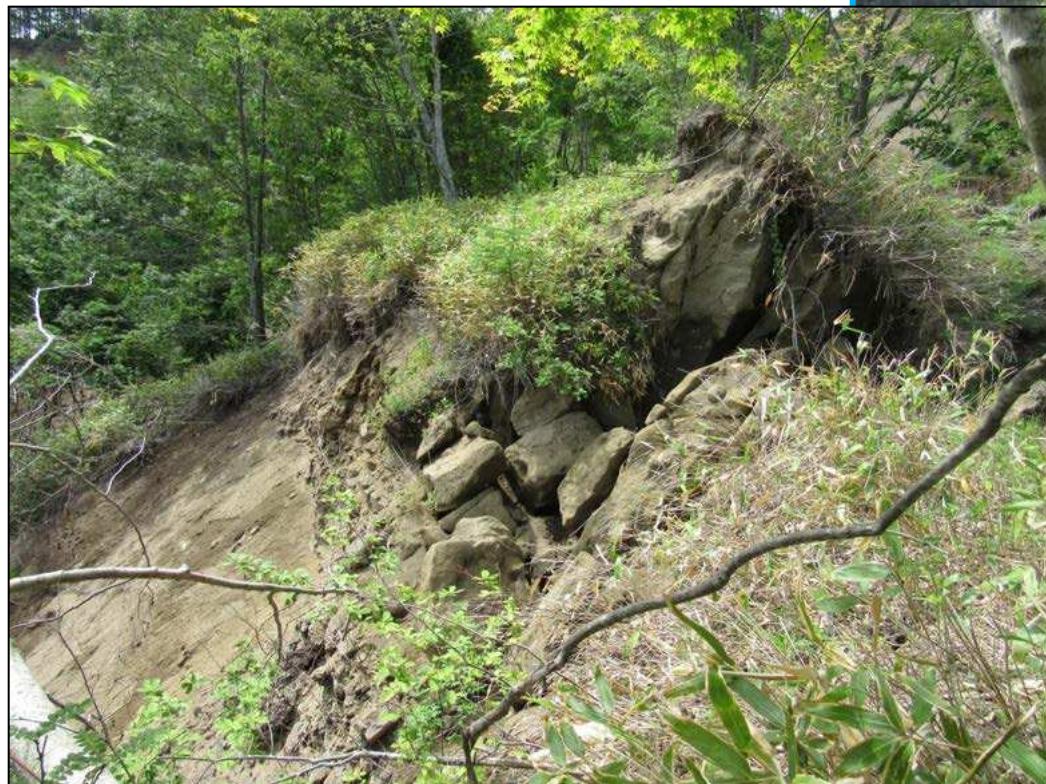
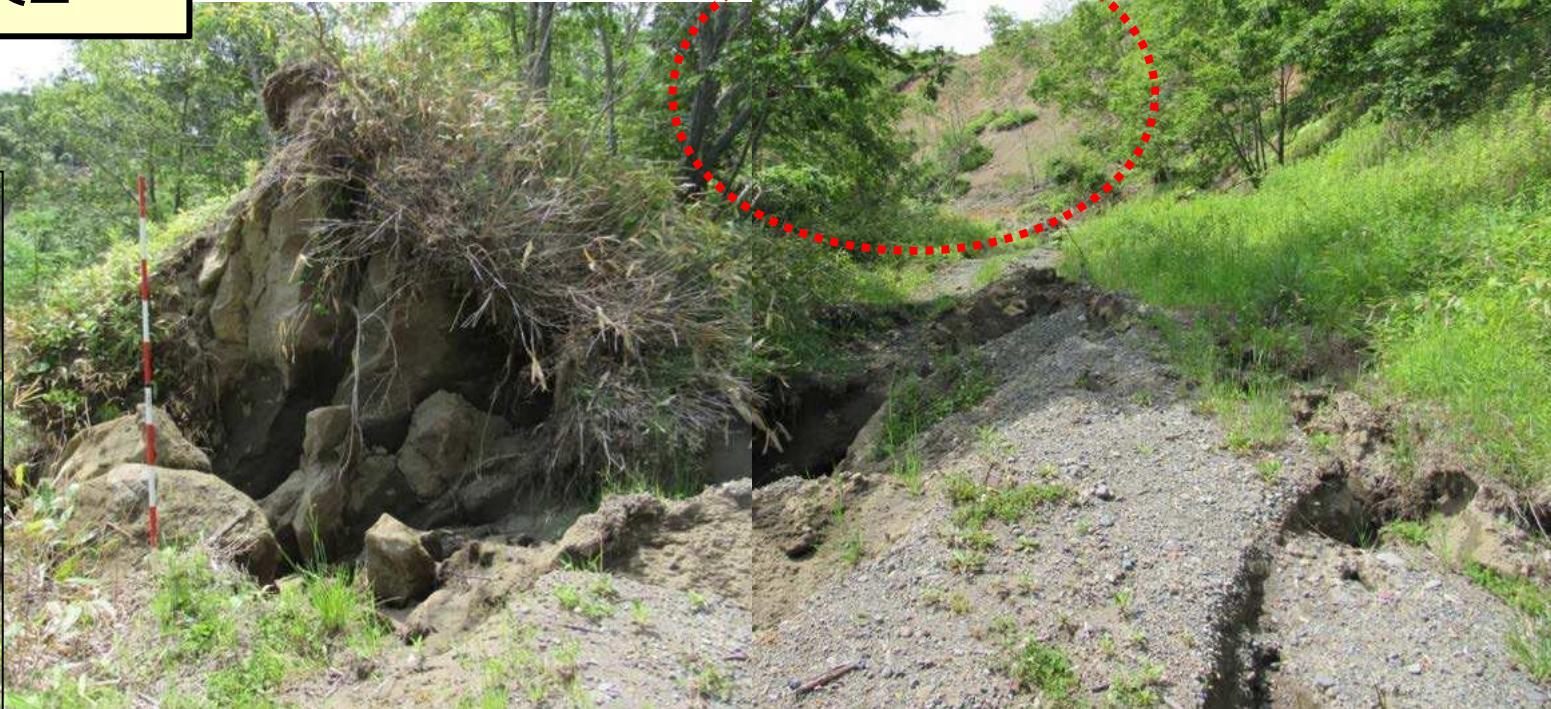
b箇所

崩落を免れた岩盤の状況

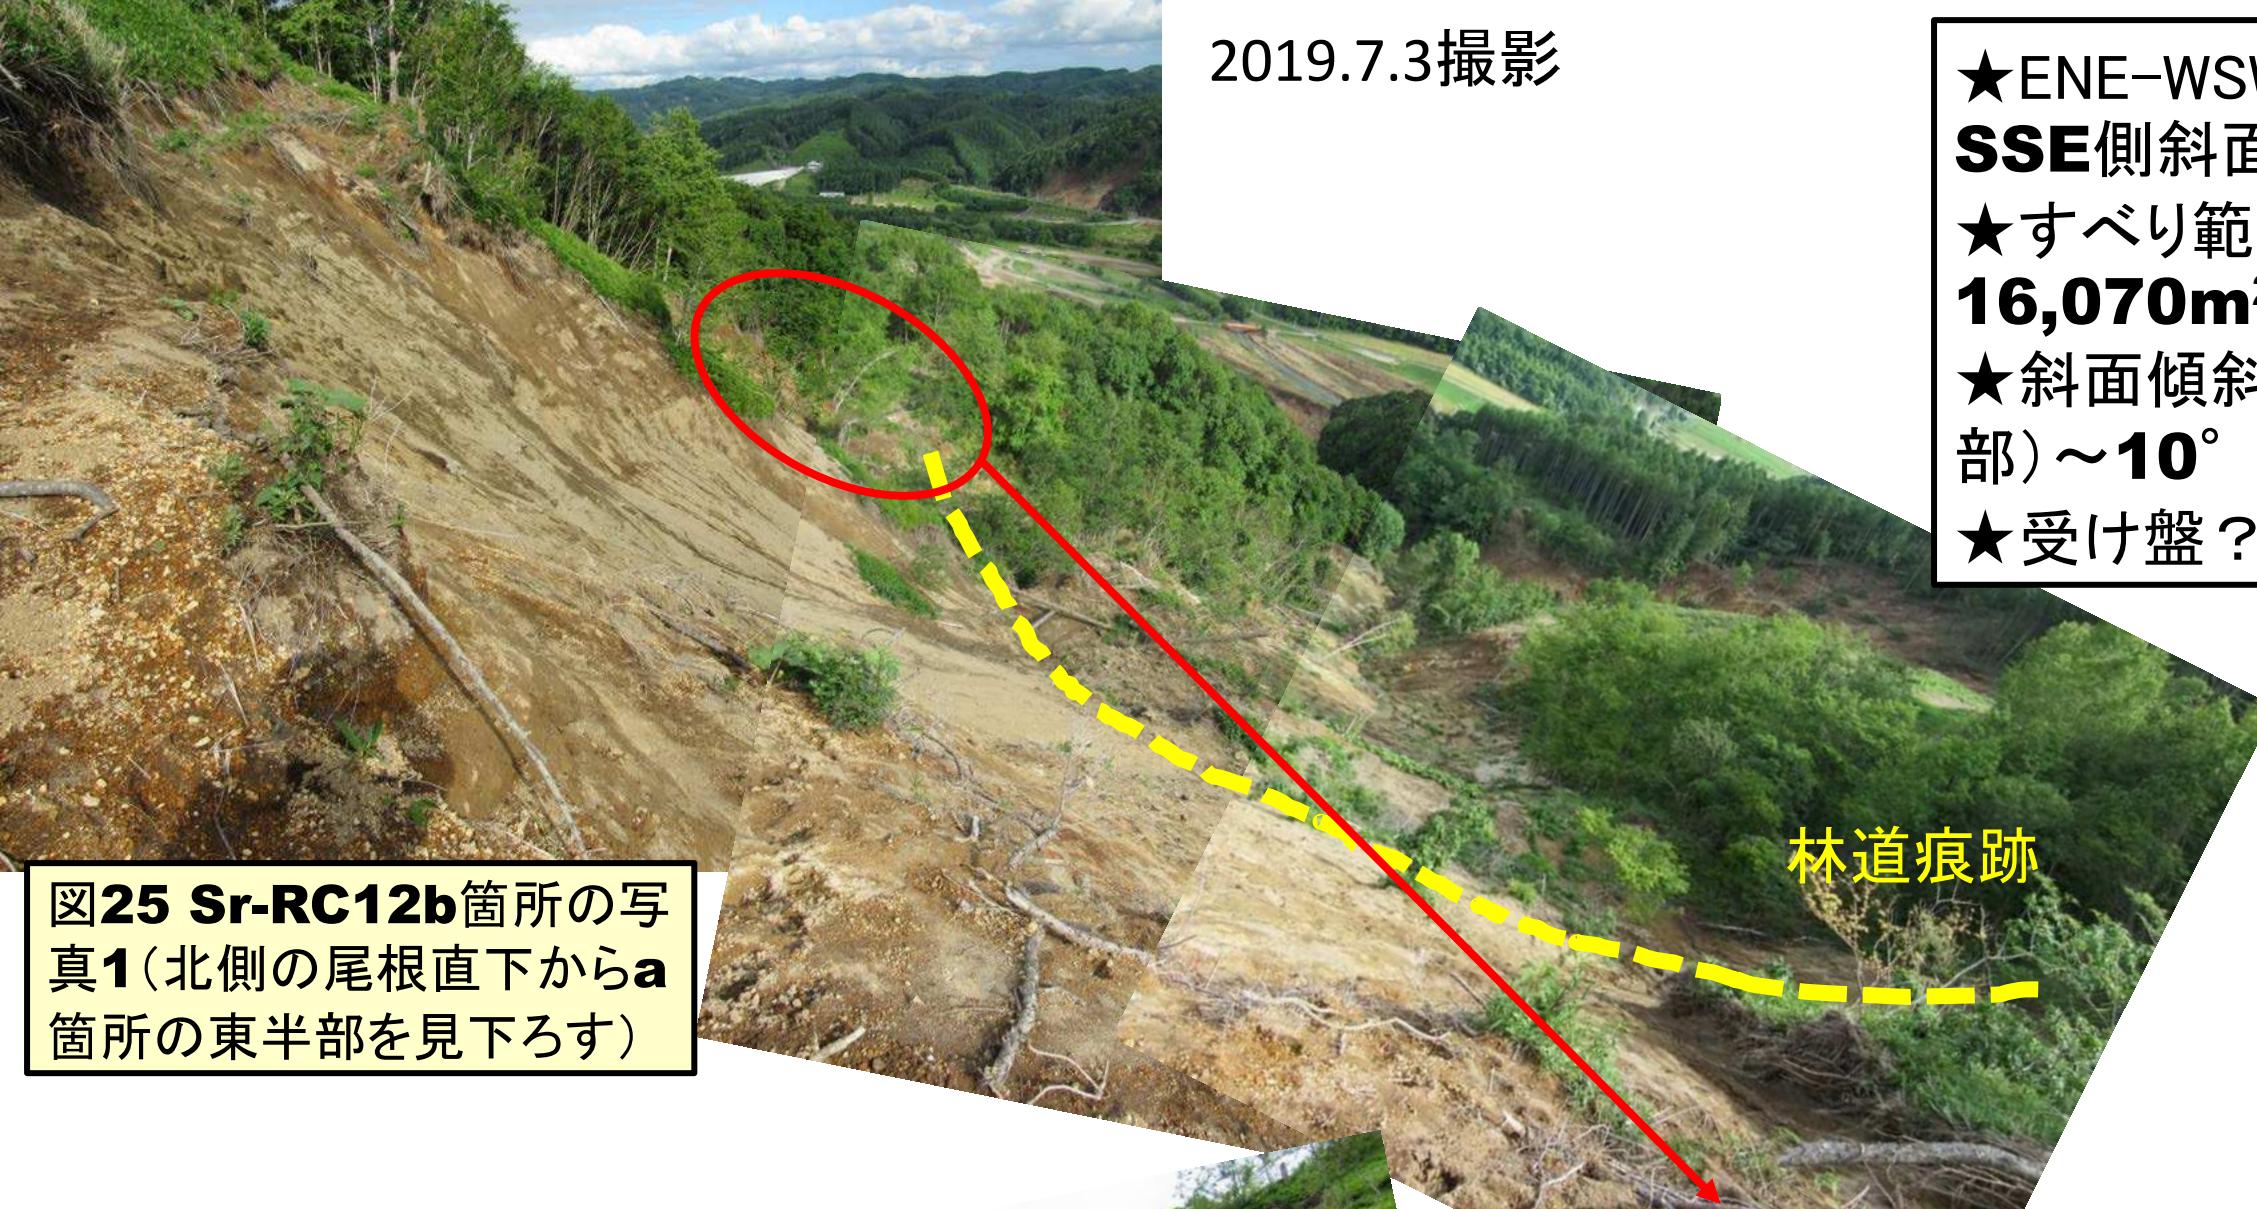
林道痕跡

図25 Sr-RC12b箇所の写真1（北側の尾根直下からa箇所の東半部を見下ろす）
