# ショロマ川西岸の岩盤崩壊 報告

2020.10.12

**2018年胆振東部地震**における地盤変動(災害)は斜面堆積物の崩壊が発生件数の圧倒的多数から注目されてきた。しかし、**地下深部の地震断層の動き(地震動)**は断層の上位の地表部に岩盤崩壊をあちこちで出現させている。公開シリーズとして、岩盤崩壊を地域毎に順次報告するが、今回はその第1回目として崩壊分布域北部「**ショロマ川西岸**」について紹介する。

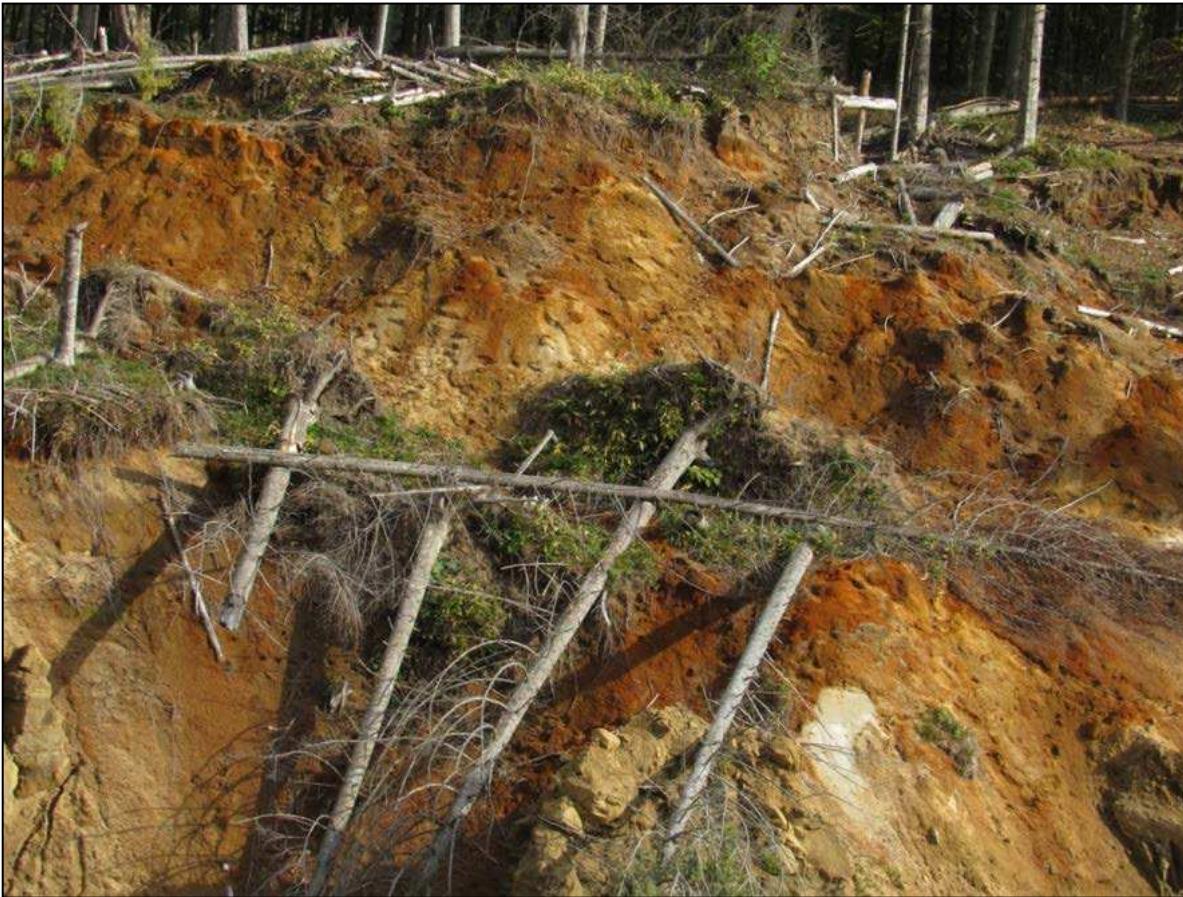
図6 東側断面の最上部の火山灰・ローム層(位置は図4,5)

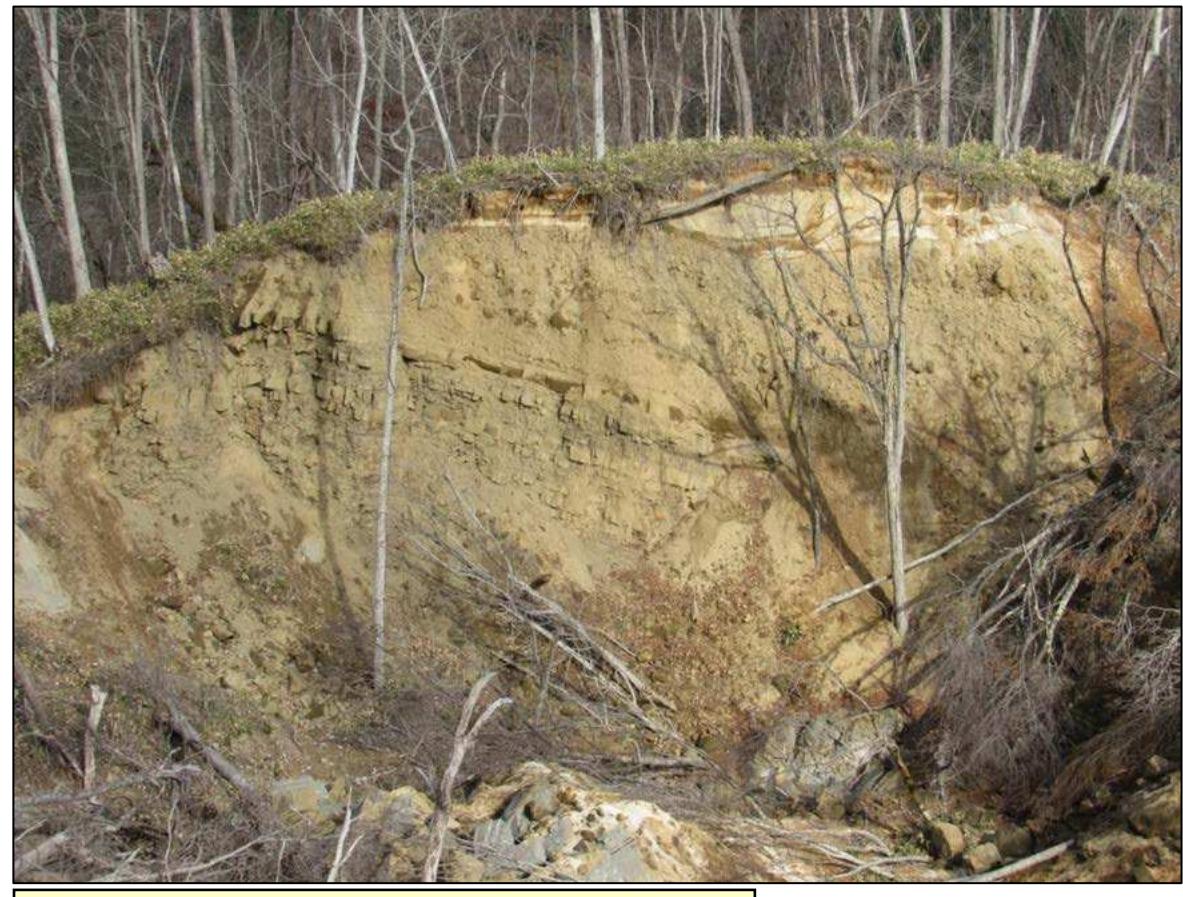
図8 北側断面の(位置は図5)

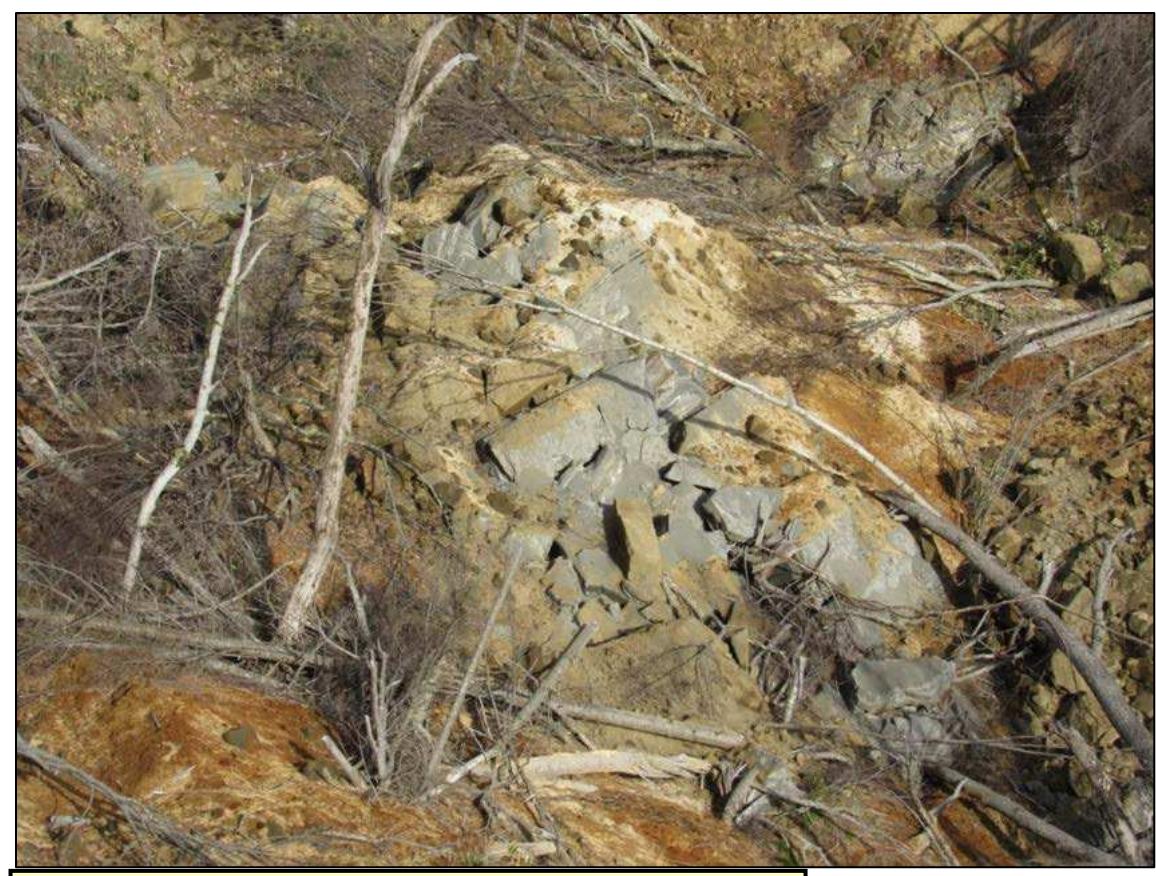
図9 開溝部の底面(位置は図5)

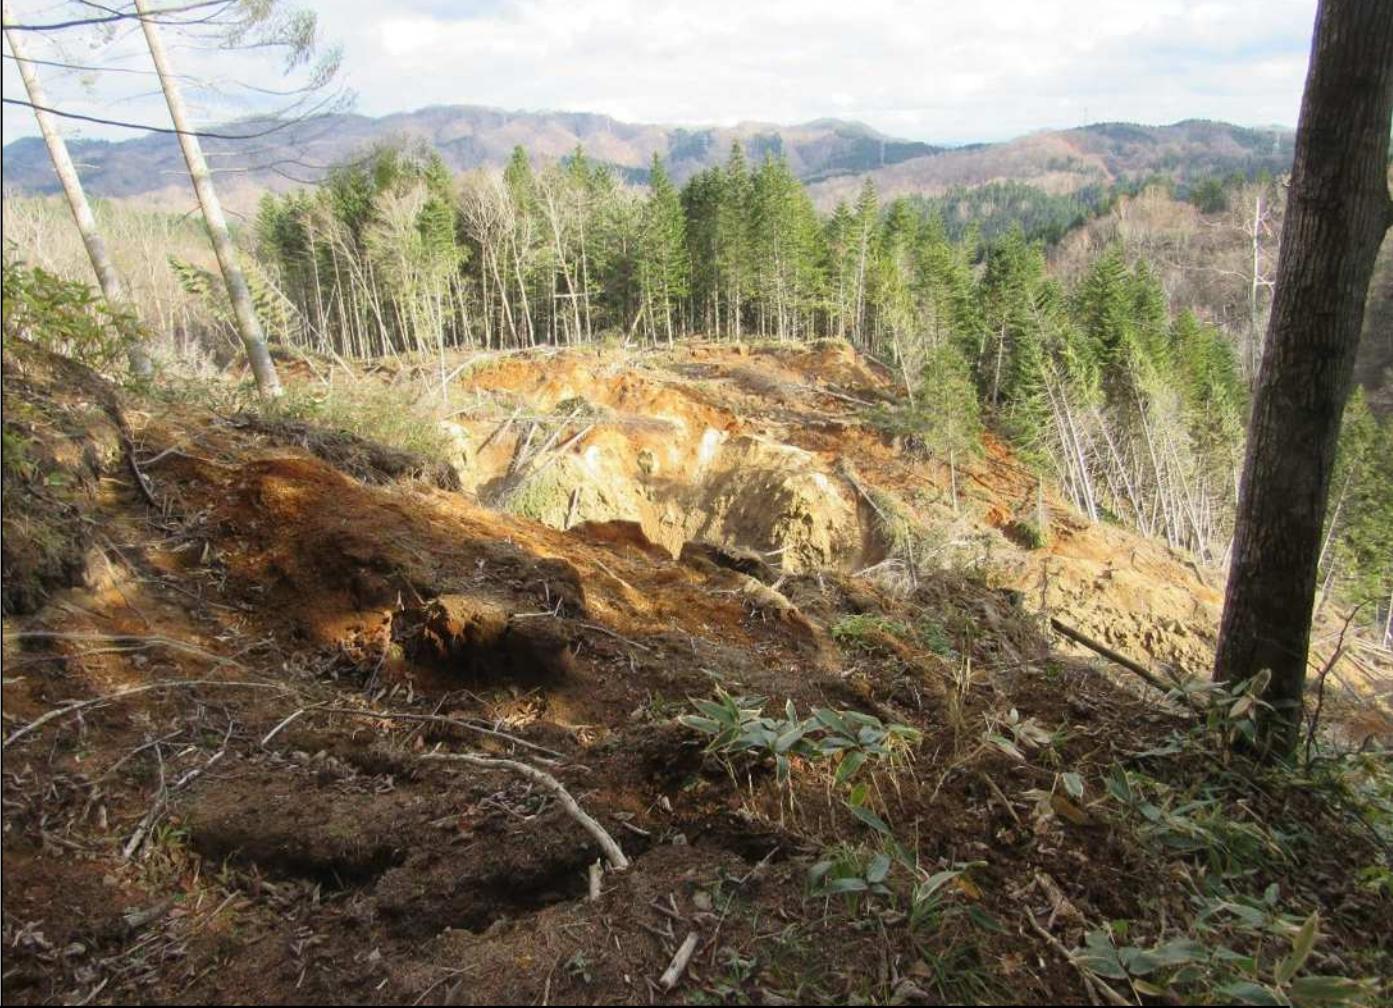
図10(上下) 開溝部の南部とその南側斜面

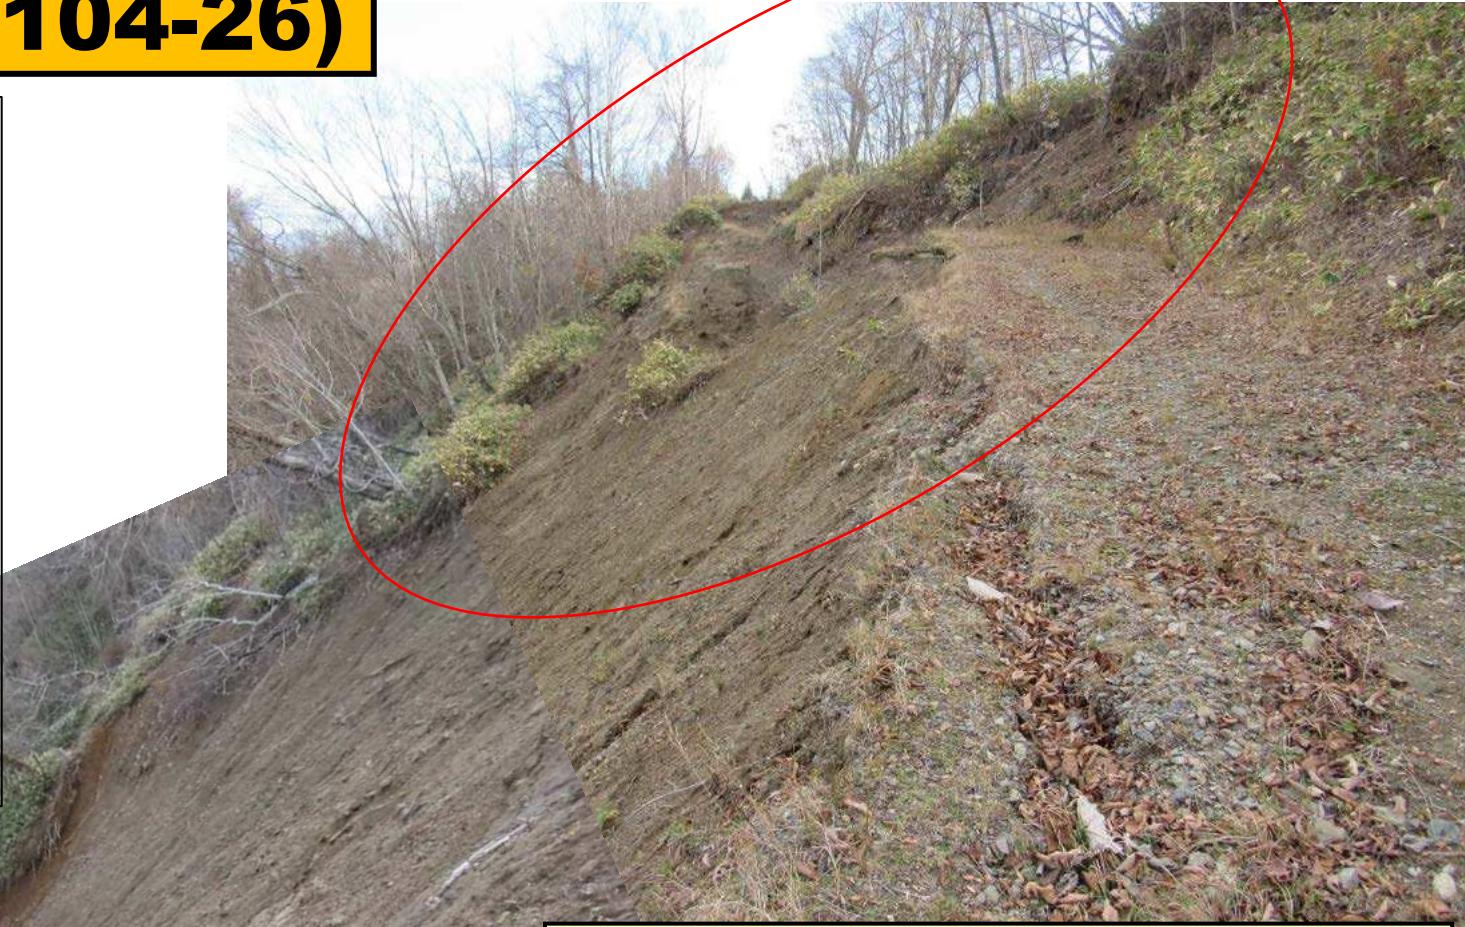
図2 Sr-RC2(林道切土・路盤の崩壊)

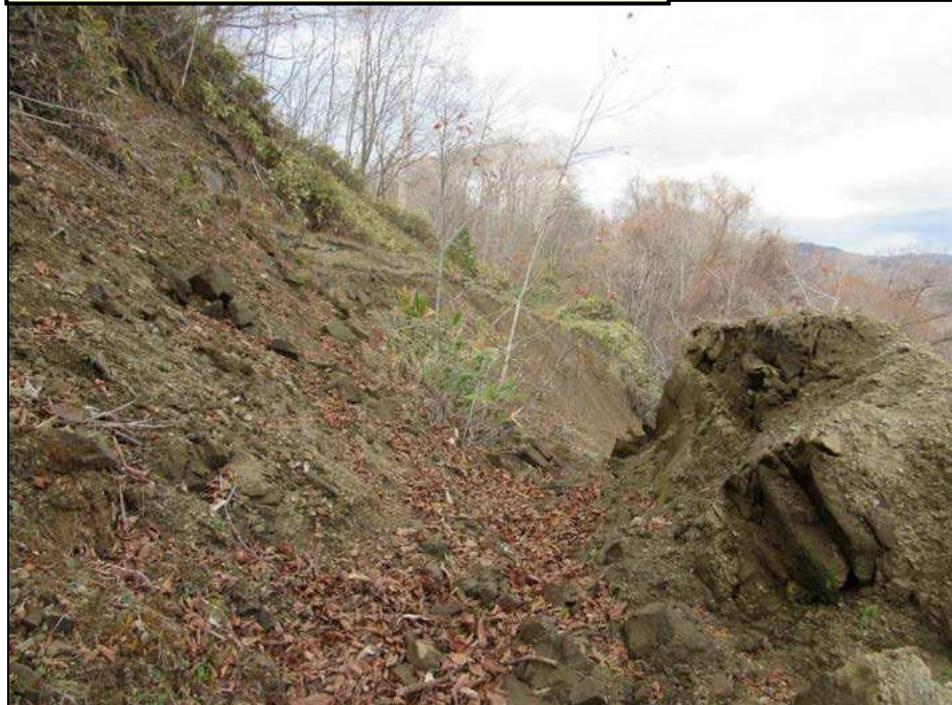
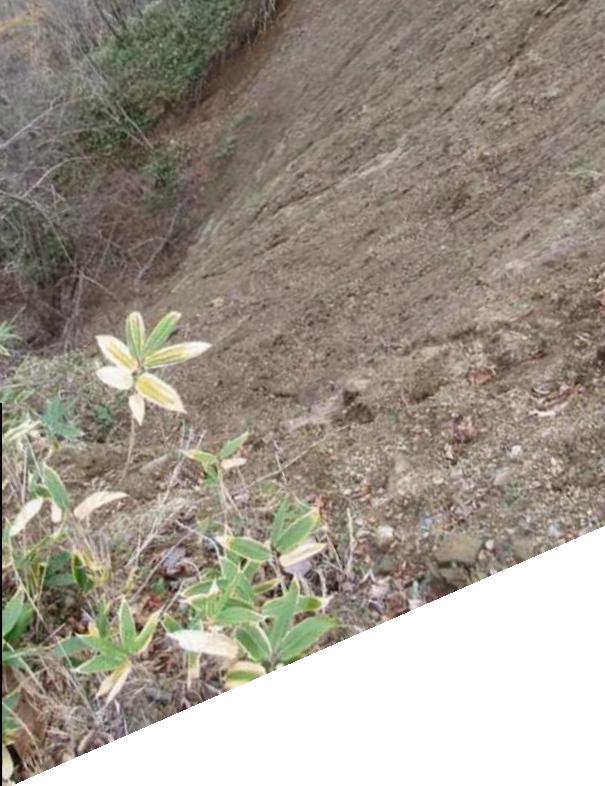
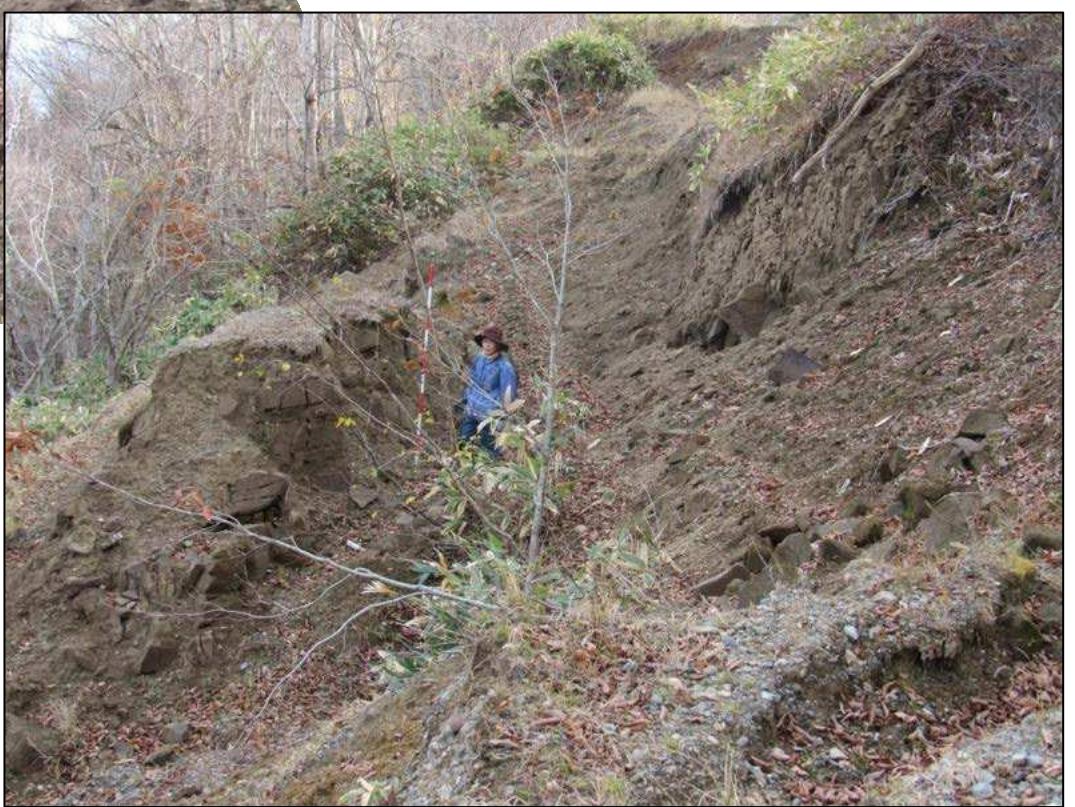
図3 新第三系振追層の砂岩・泥岩互層の層面すべり(流れ盤)。南南東から撮影。

図4 北北西から撮影。

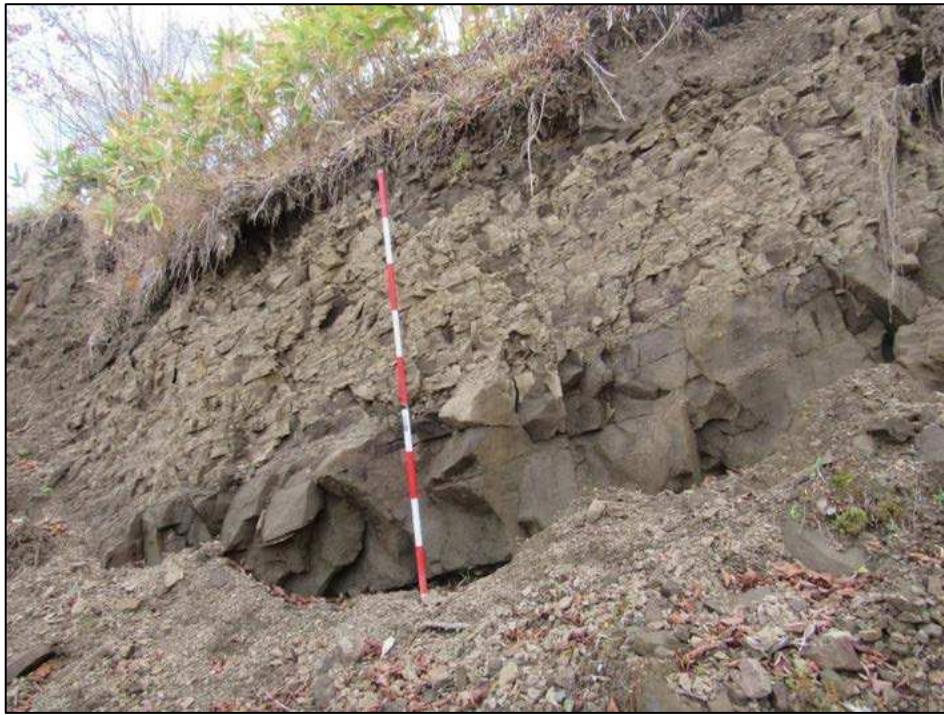
図5 岩盤は新第三系振迫層の砂岩・泥岩互層(N20° E・18° ESE、N8° E・24° Eで流れ盤)

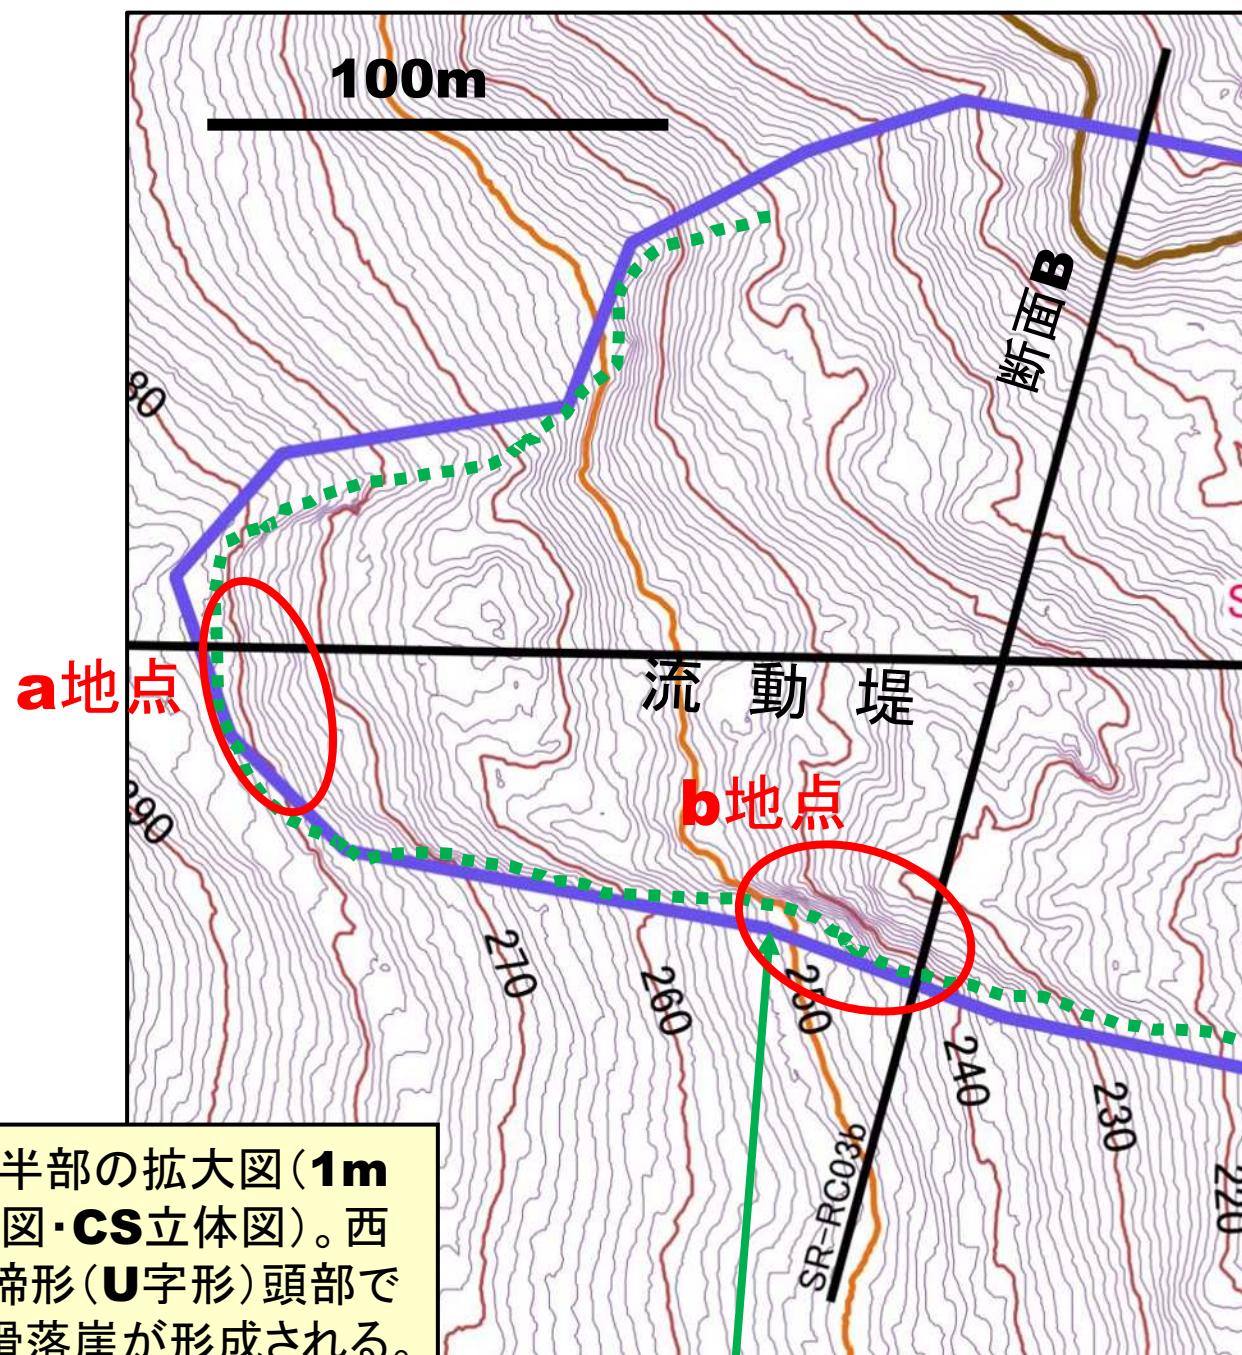
図9 西半部の拡大図(1mコンター図・CS立体図)。西端は馬蹄形(U字形)頭部で軽微な滑落崖が形成される。

滑落崖明瞭(10m前後の高度差)

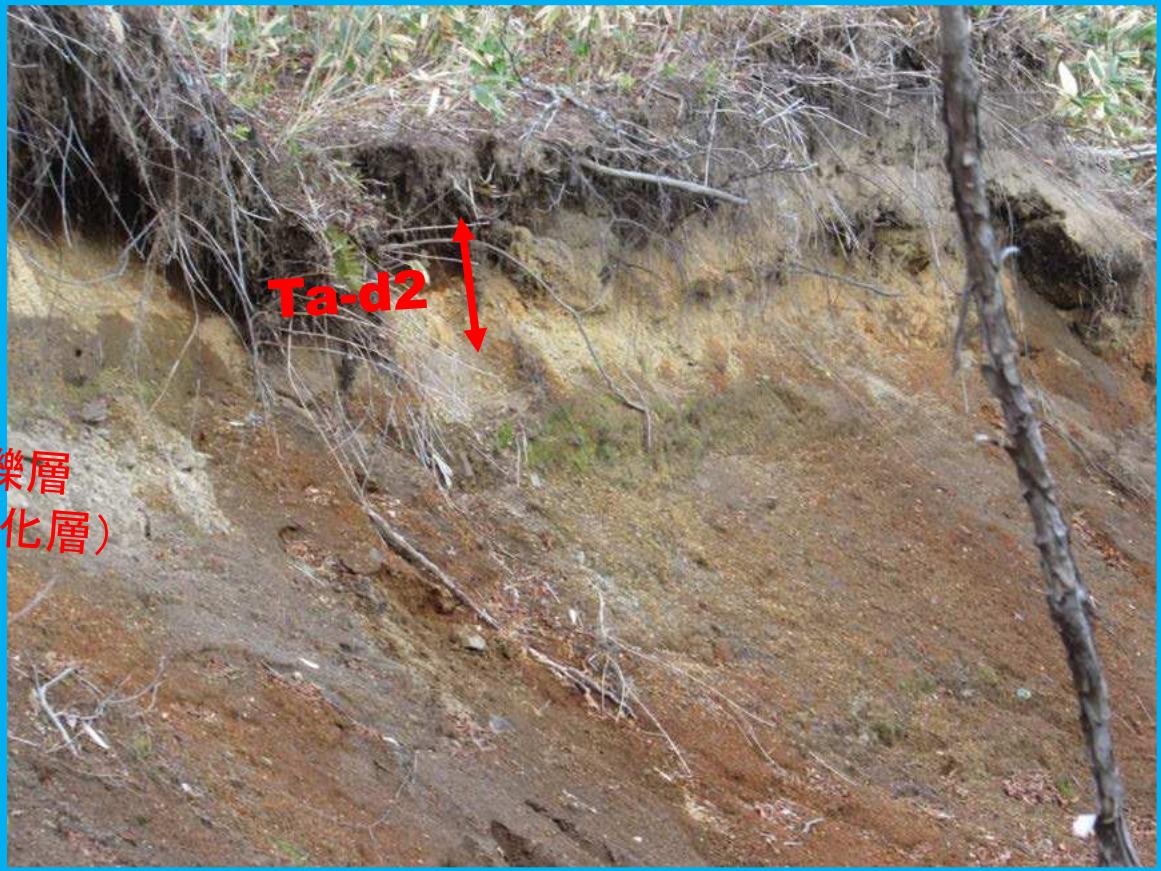
図10 崩壊地西端(林道東側隣接部)の写真集

泥岩角礫層  
(泥岩角礫化層)

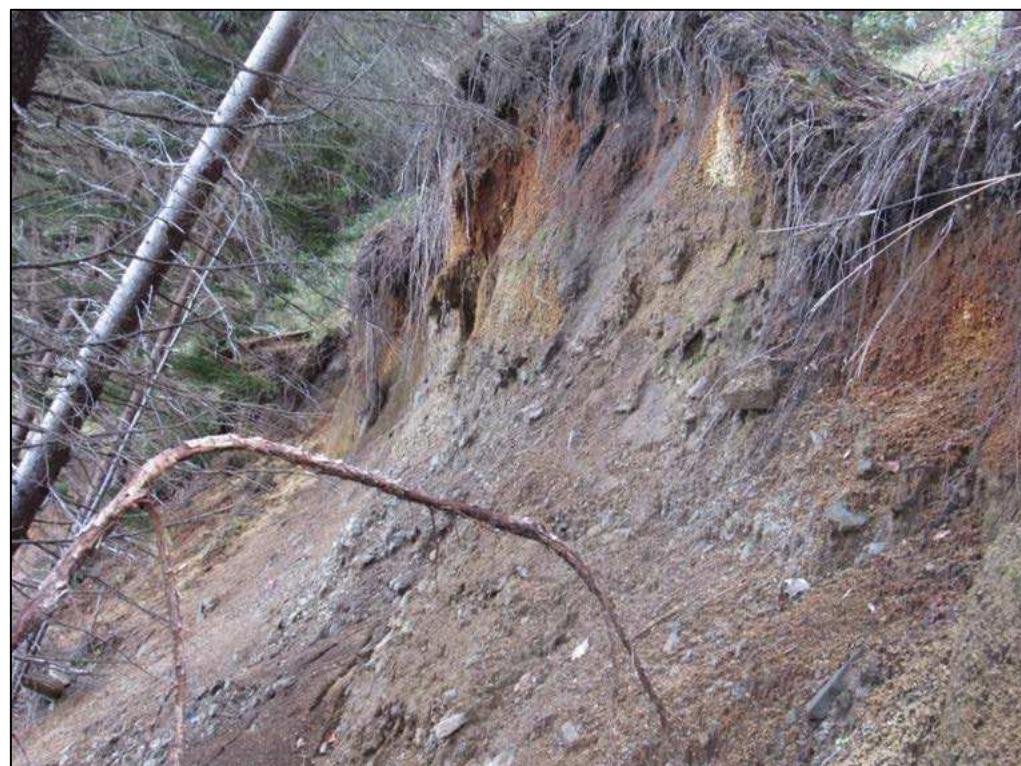
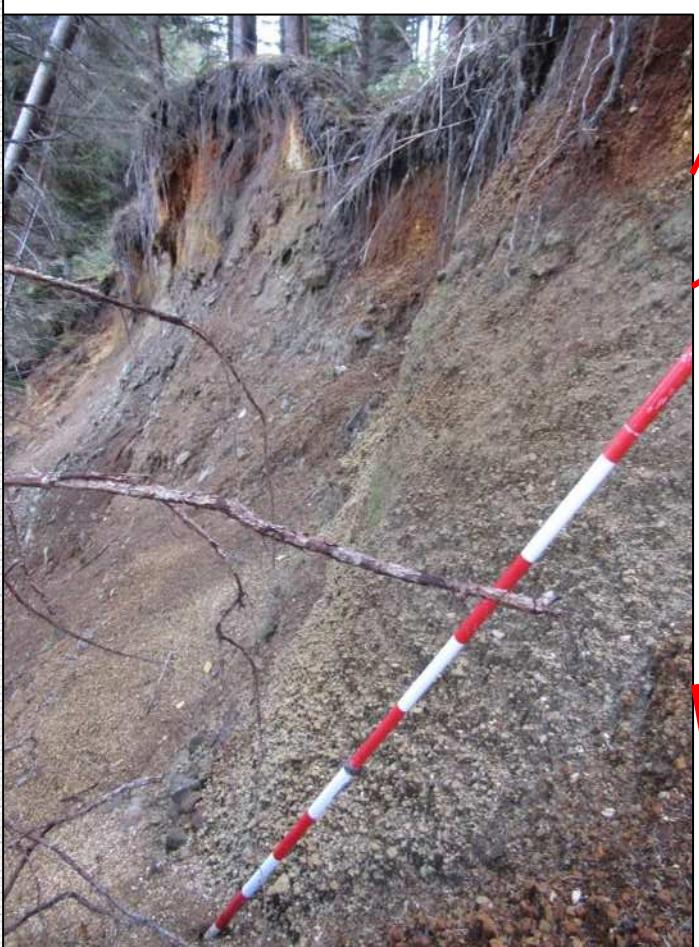
図12 崩壊地西端の柱状図作成a地点の露頭写真集と柱状図

層理の測定:  
 N24° E・19° SE  
 N3° E・24° E  
 N44° E・14° SE  
 N39° E・19° SE

Ta-d1

泥岩角礫・軽石  
含むローム質部

En-a

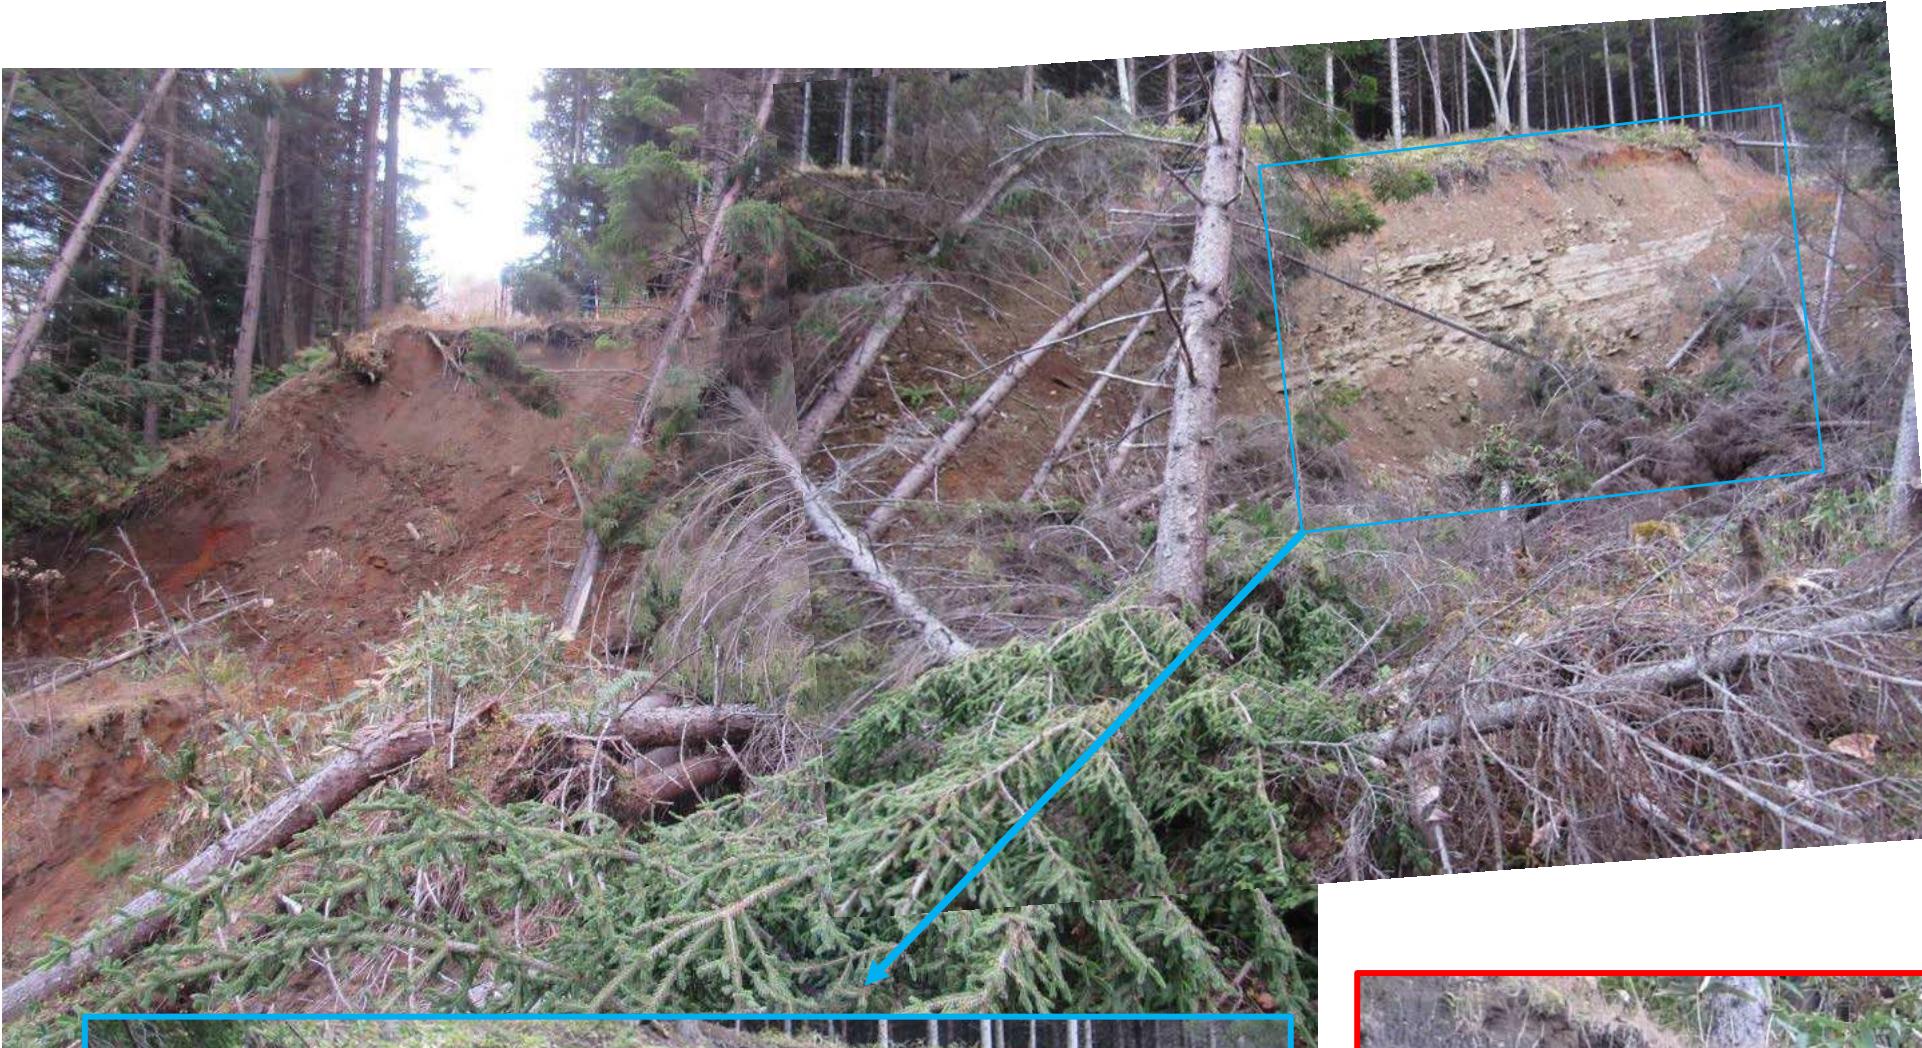
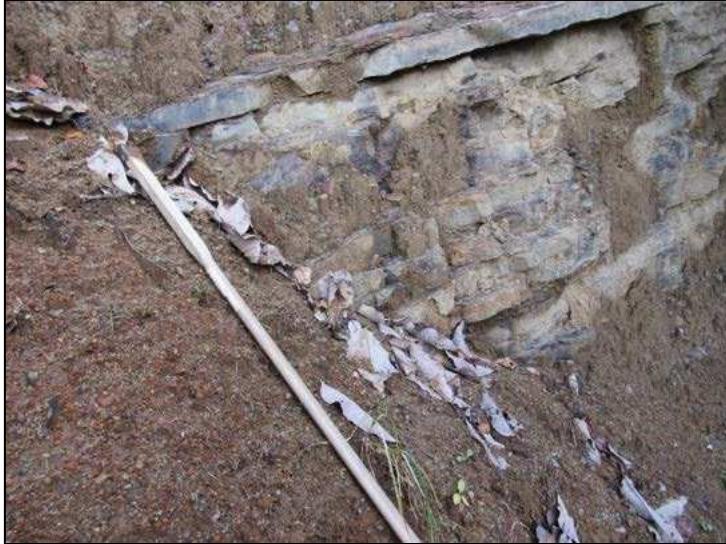
**図14 b地点(崩壊地中部南縁)の写真集**

岩盤は新第三系振迫層の砂岩・泥岩互層(N25° E19° ESE、N4° E24° E、N45° E14° SE、N40° E19° SEで流れ盤)

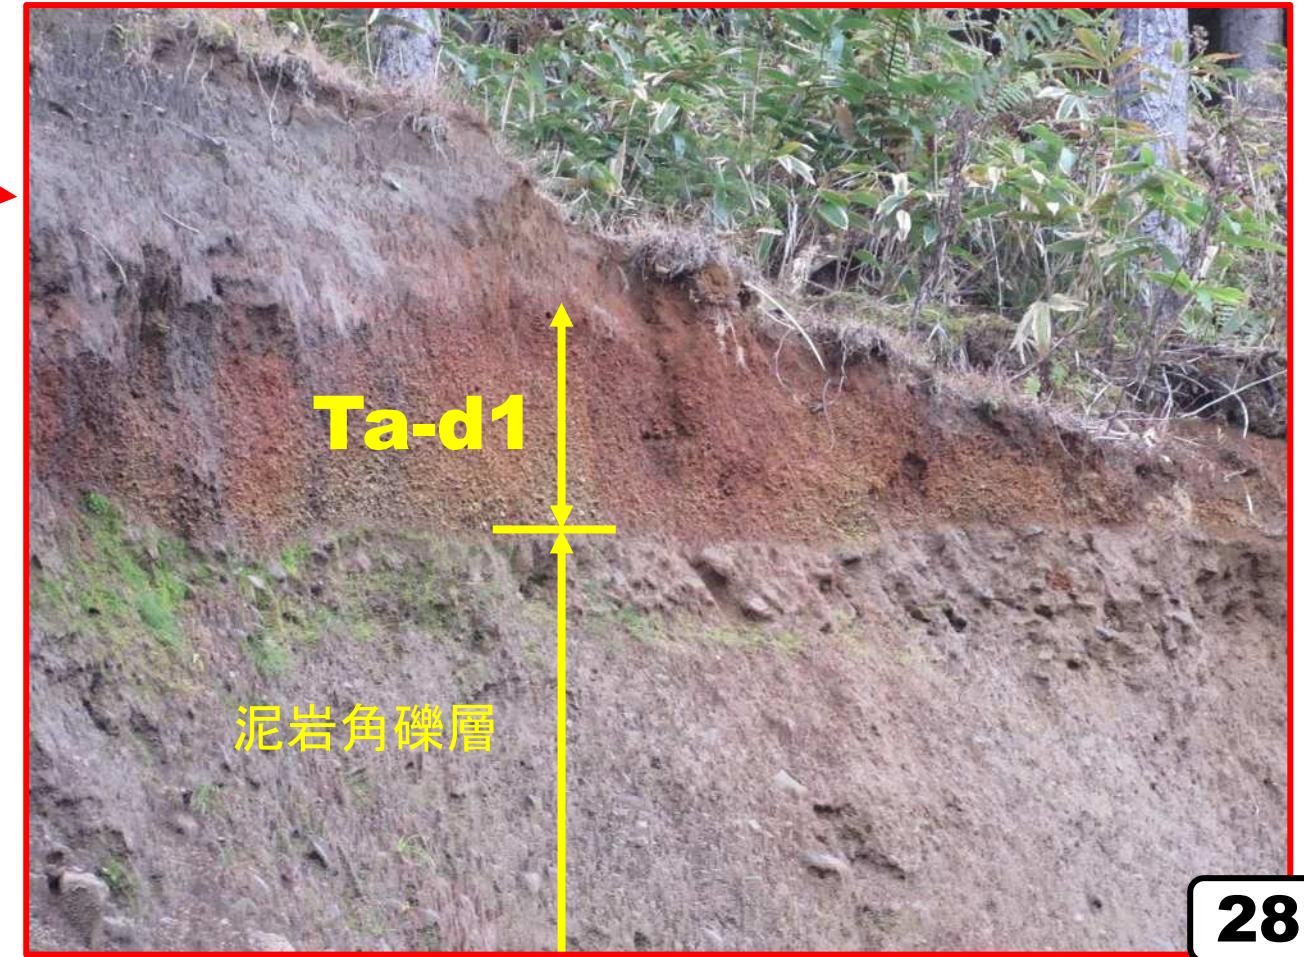
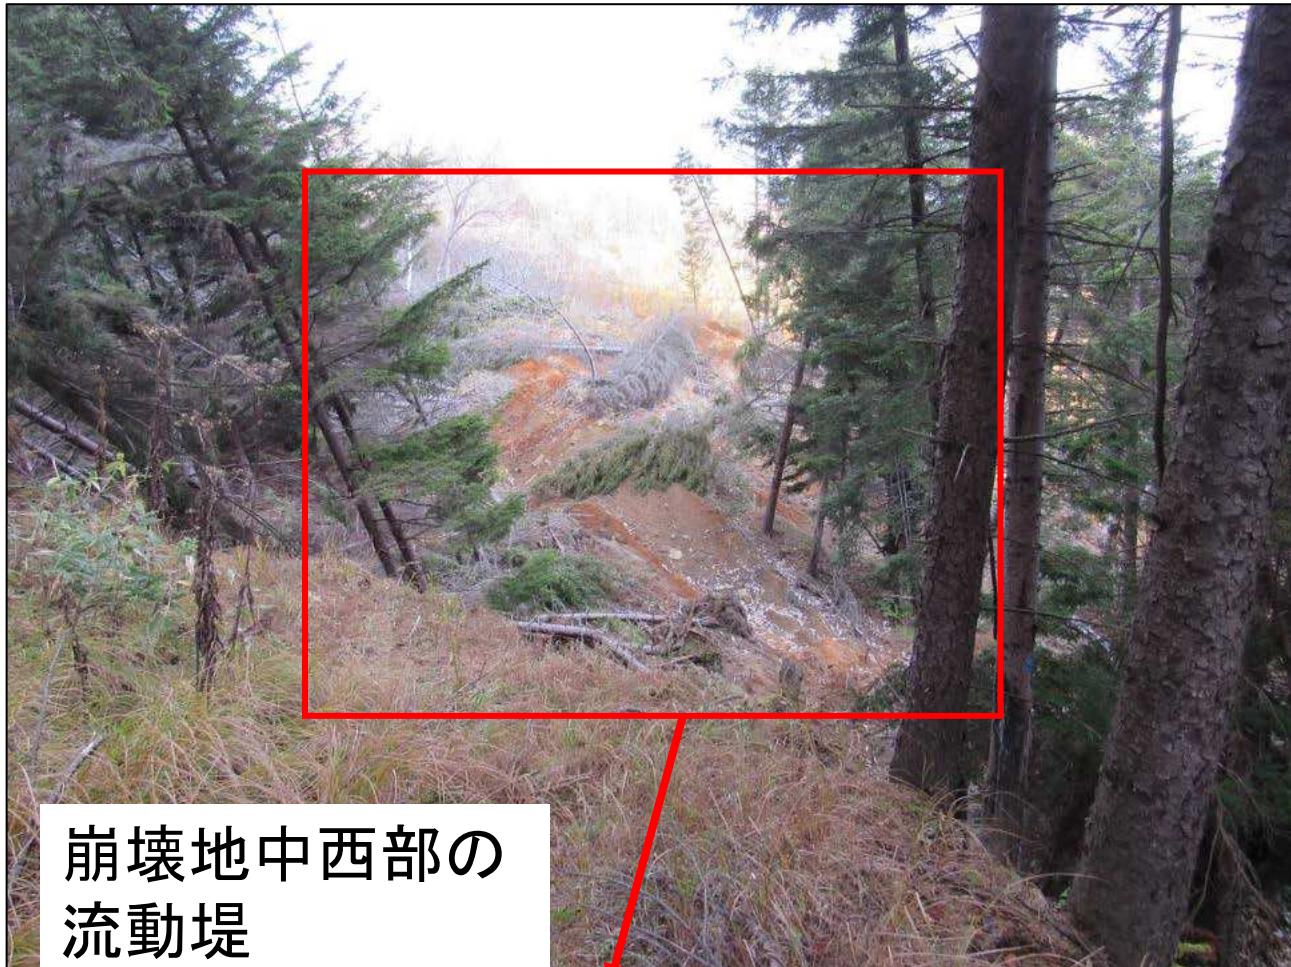
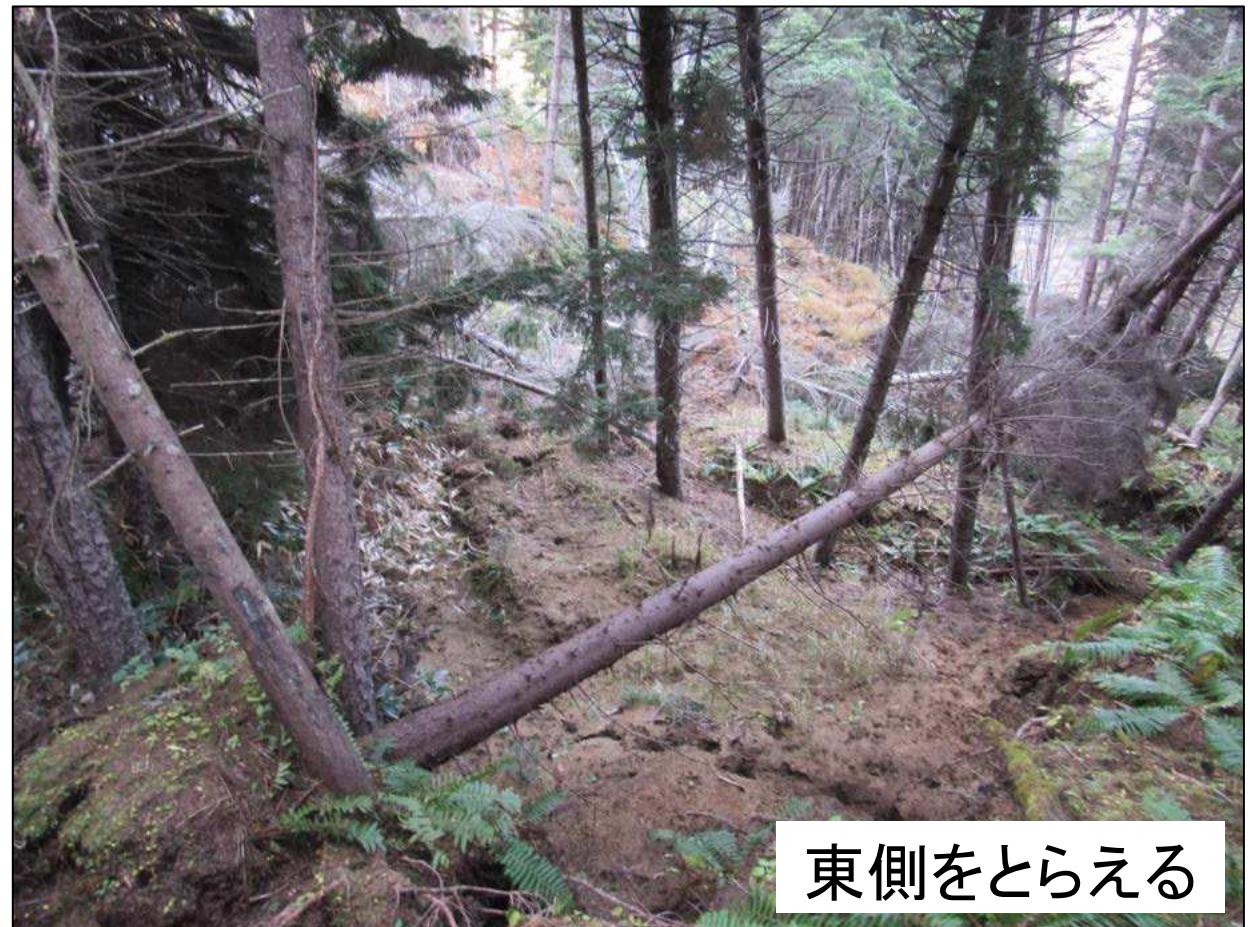
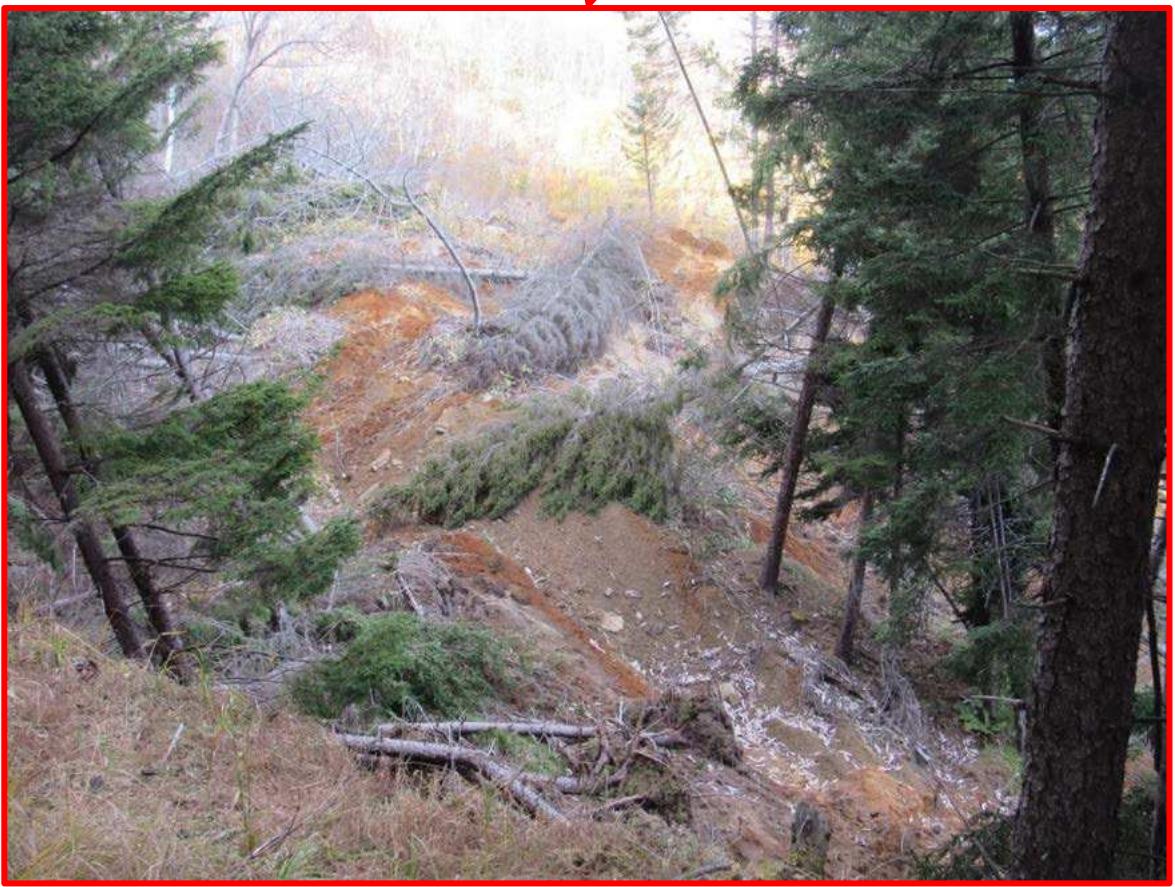
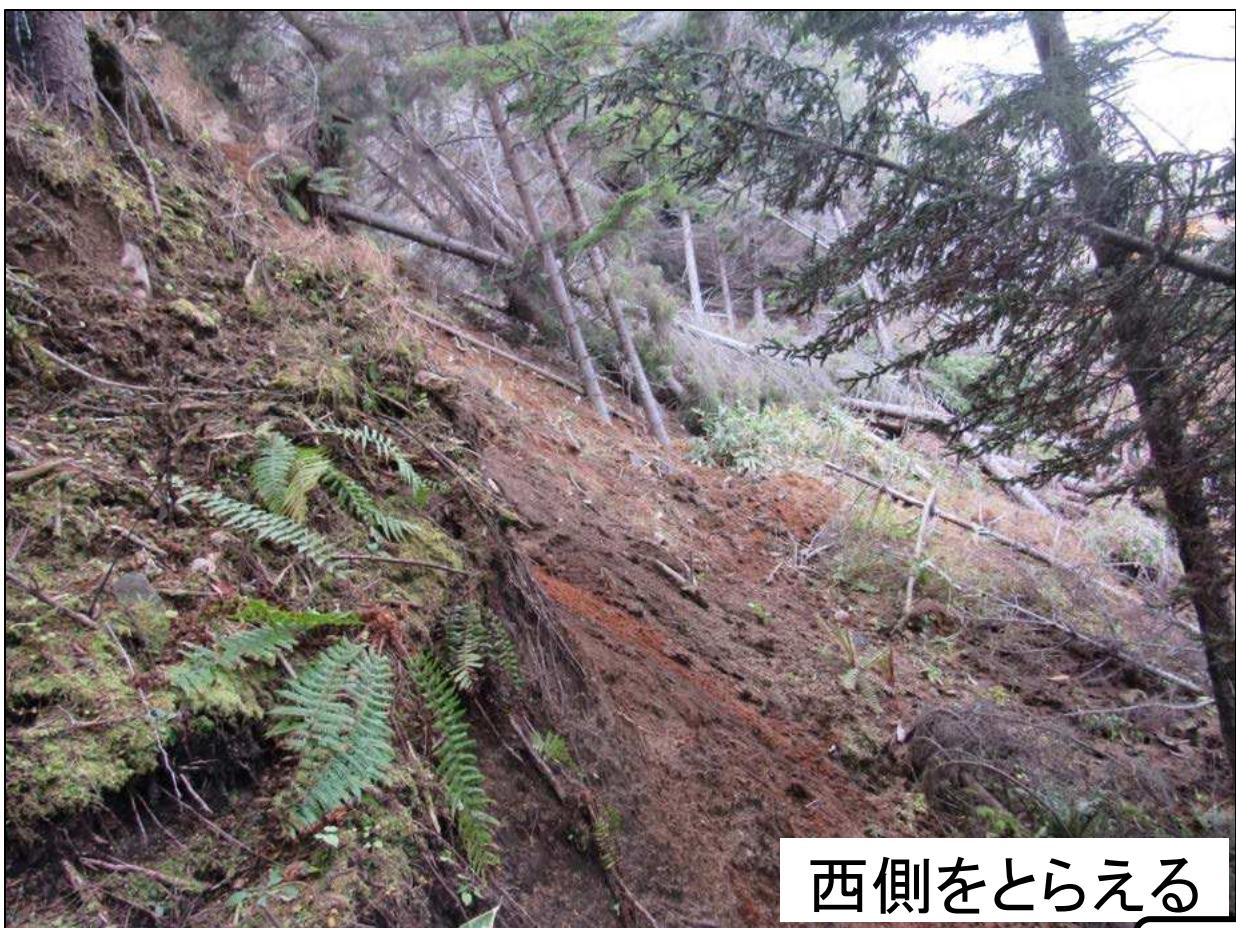
図15 b地点付近(枝林道端)からの写真集

崩壊地中西部の  
流動堤

東側をとらえる

西側をとらえる

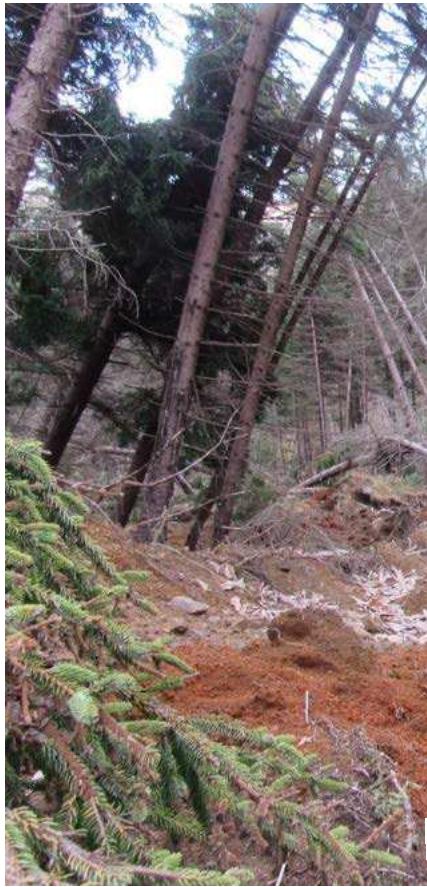
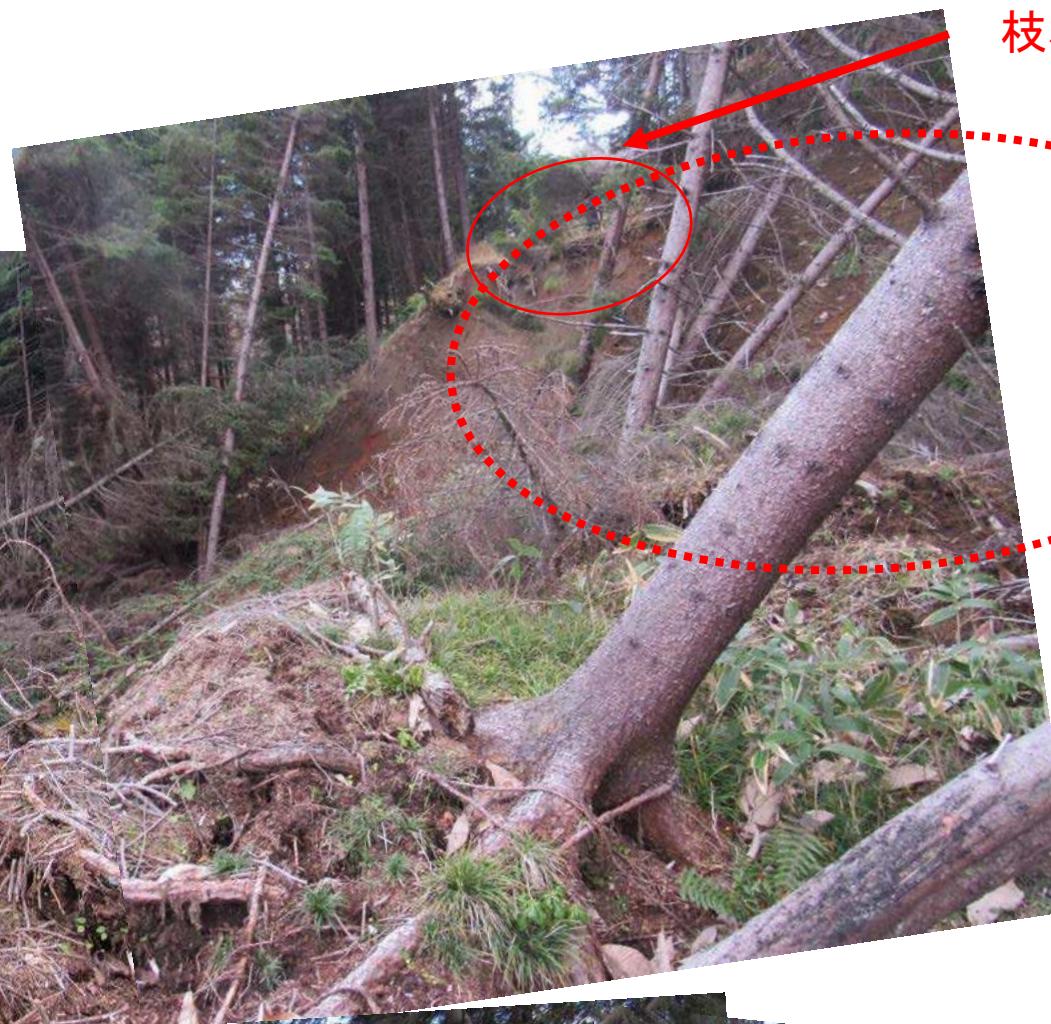
図16 崩壊地中西部の流動堤上からの写真集

南側(b地点付近)～南東方向を撮影

枝林道端

b地点
