# ショロマ川西岸の岩盤崩壊 報告

2020.10.12

**2018年胆振東部地震**における地盤変動(災害)は斜面堆積物の崩壊が発生件数の圧倒的多数から注目されてきた。しかし、**地下深部の地震断層の動き(地震動)**は断層の上位の地表部に岩盤崩壊をあちこちで出現させている。公開シリーズとして、岩盤崩壊を地域毎に順次報告するが、今回はその第1回目として崩壊分布域北部「**ショロマ川西岸**」について紹介する。

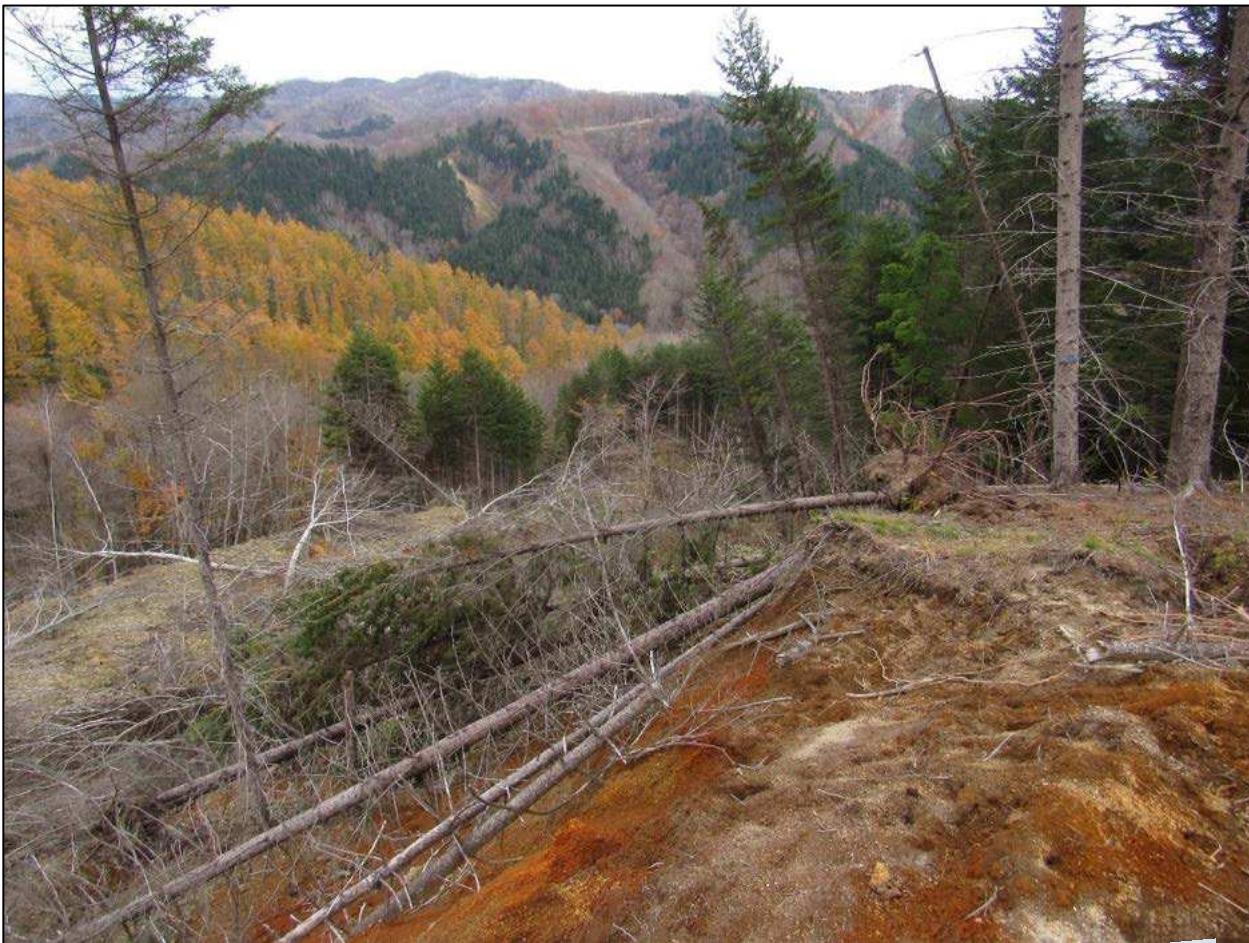
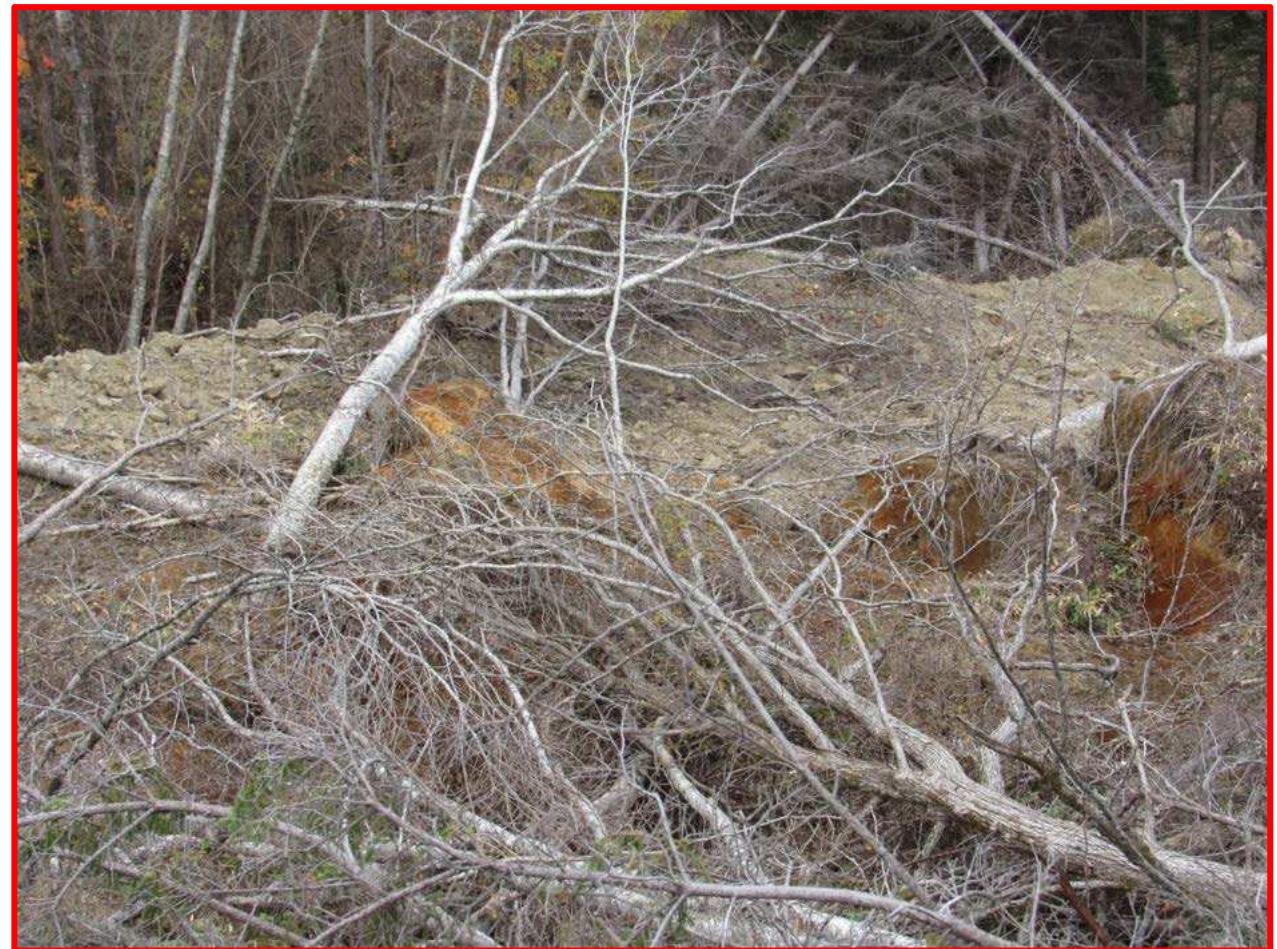
図20 崩壊地中軸の  
流動堤上から東から東  
北東へ向かって撮影

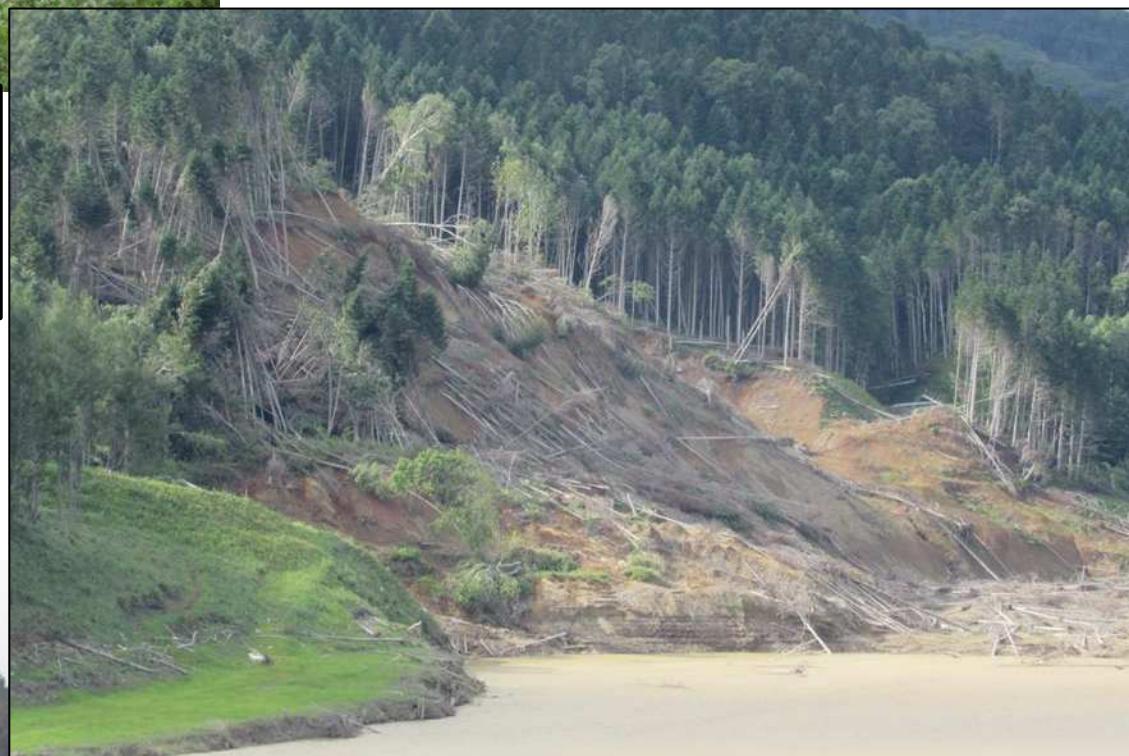
右上写真

地震時には高水位で  
右端部分は滞水状態

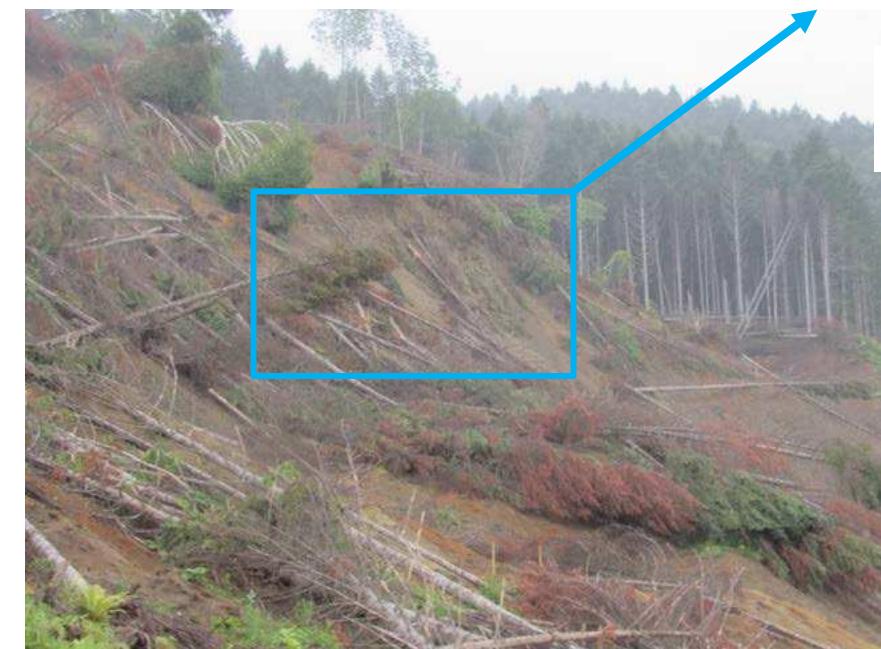
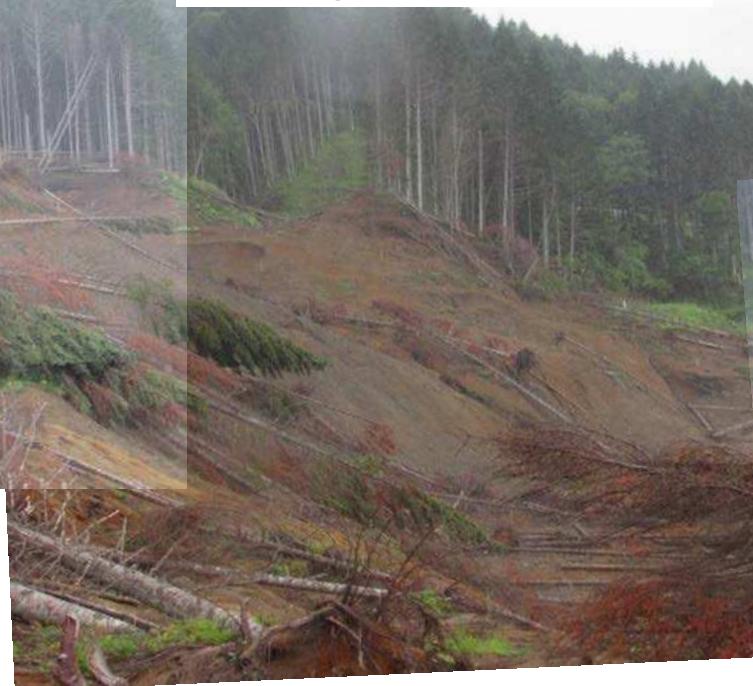
図11 岩盤崩壊箇所を南  
側から撮影(2019.7.14撮  
影でダム湖は最低水位)

新設林道消失

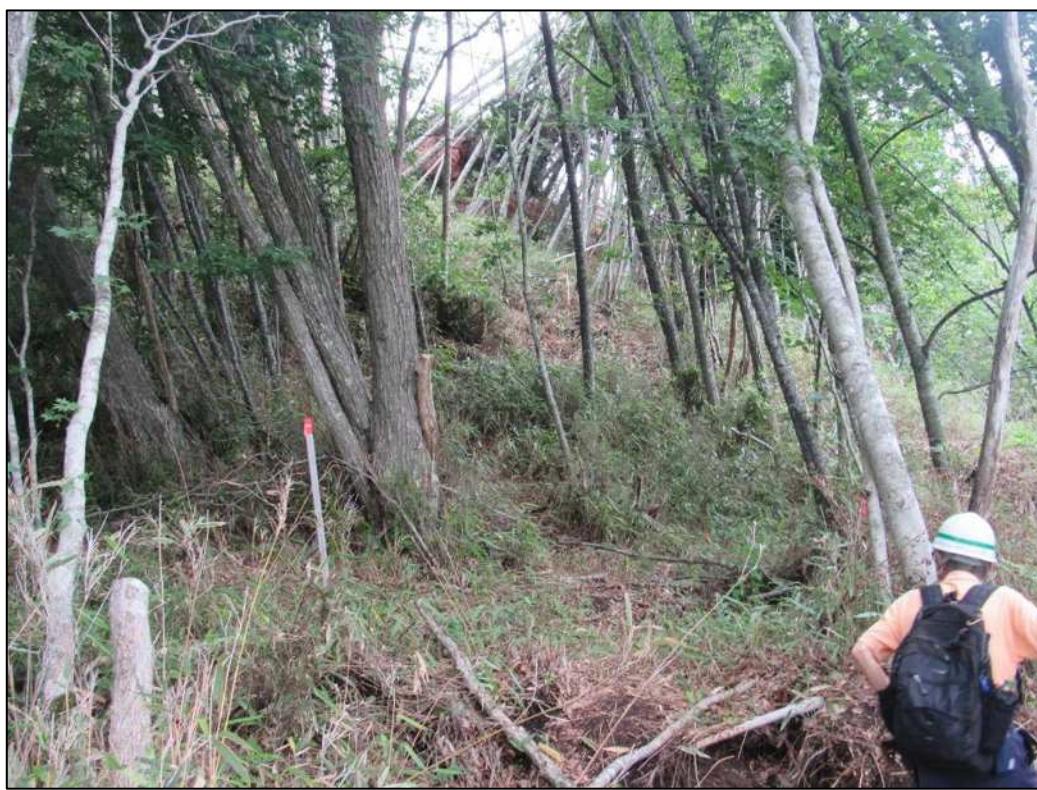
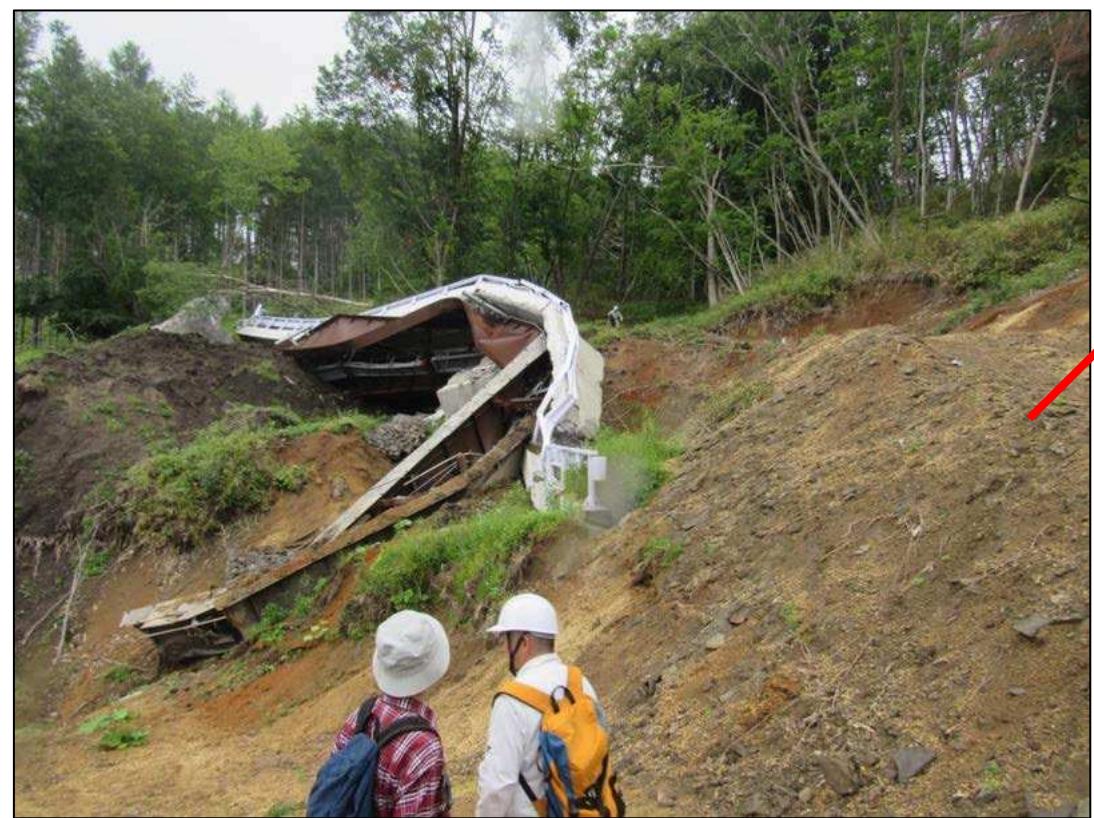
図14 林道橋破壊箇所付近の写真集(2019.7.14撮影)

地すべり体の南東部の状況

右上のT3面上にシヨロマ3遺跡があった

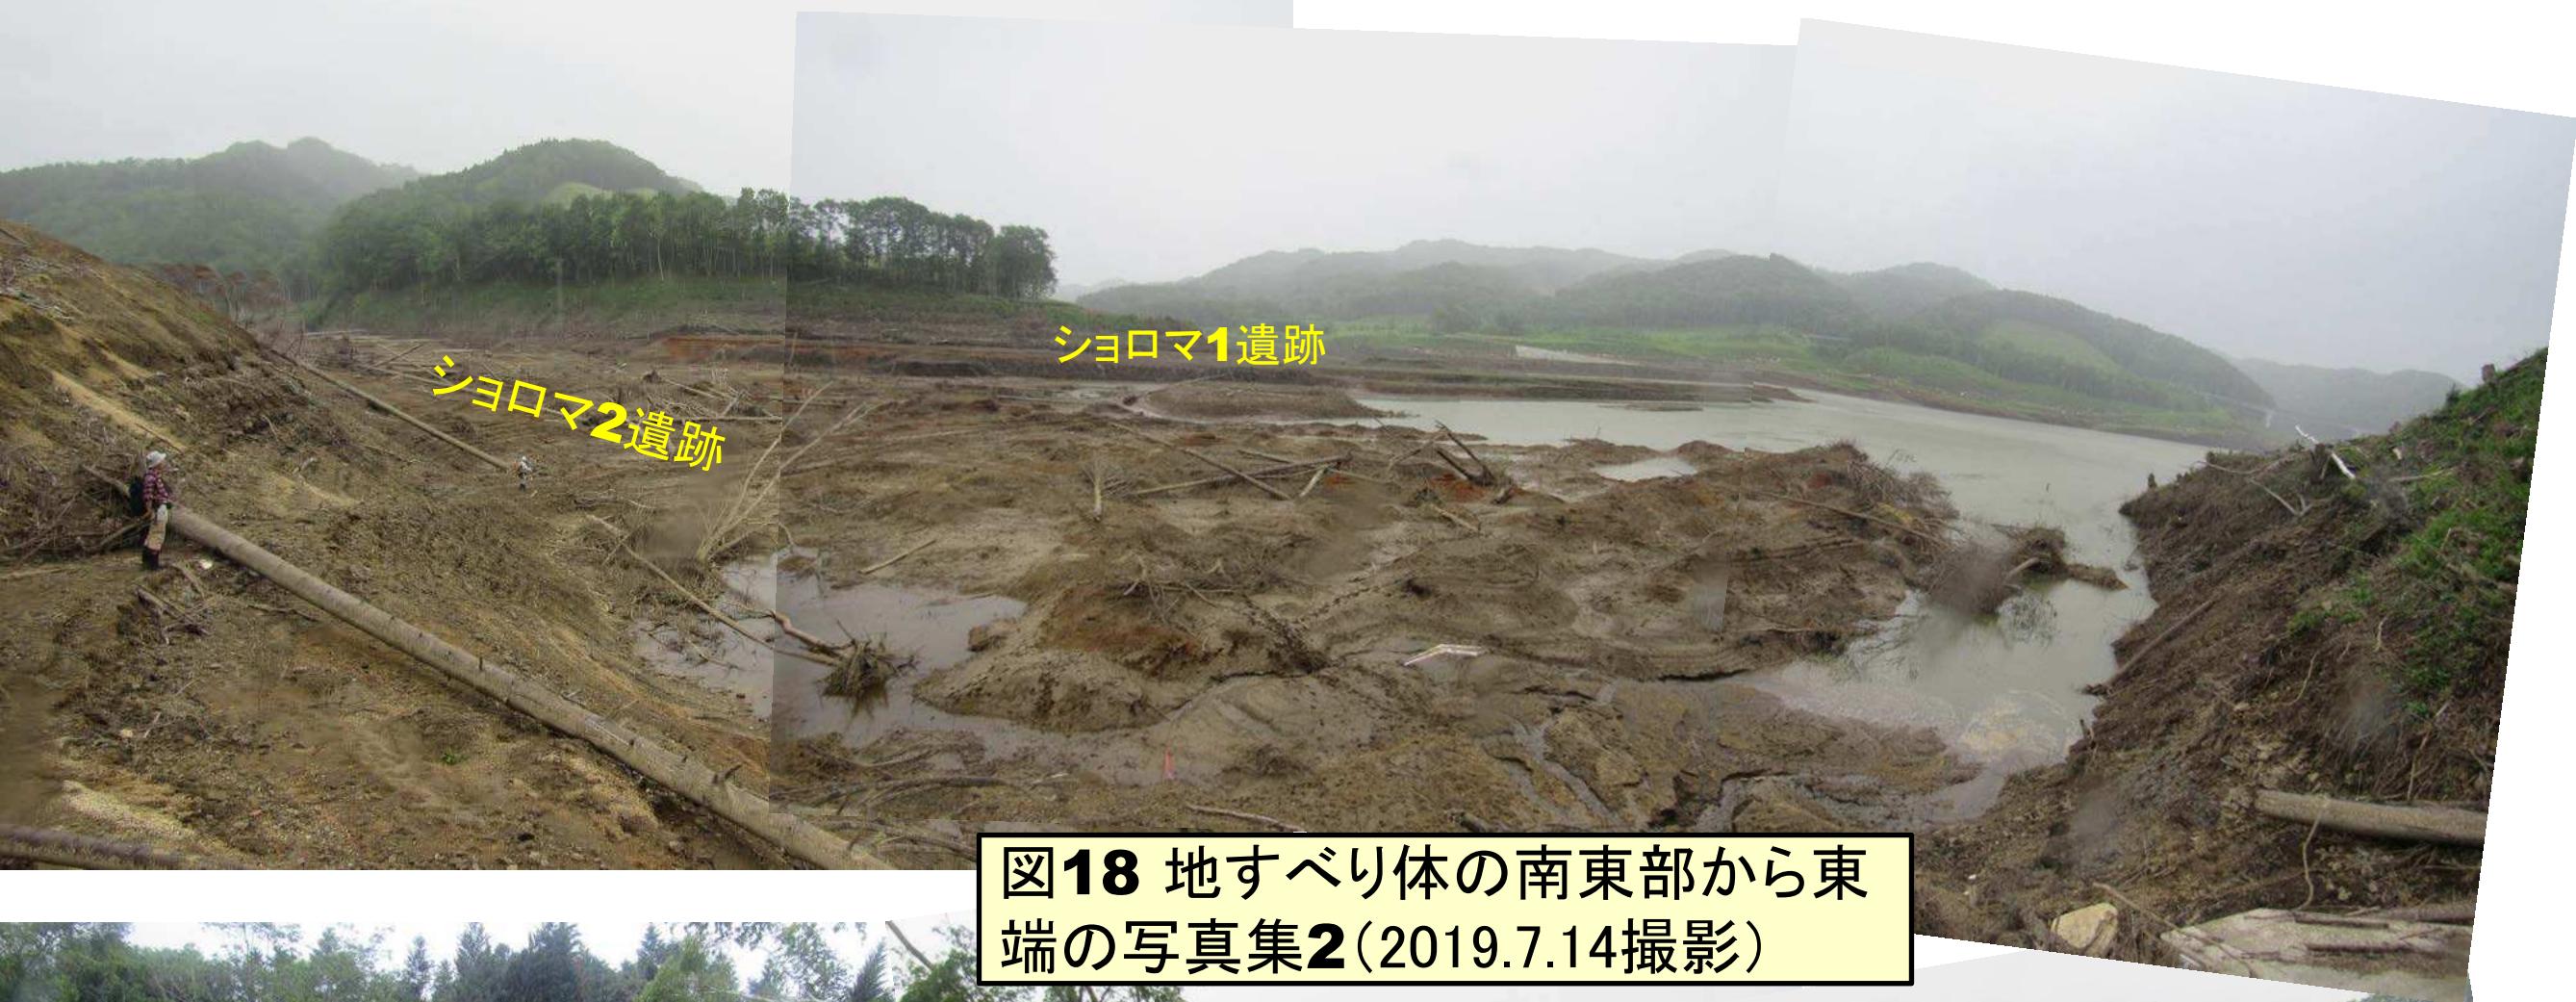
図18 地すべり体の南東部から東端の写真集2(2019.7.14撮影)

湖底に沈んだシヨロマ2遺跡を含む範囲を覆った地すべり体末端

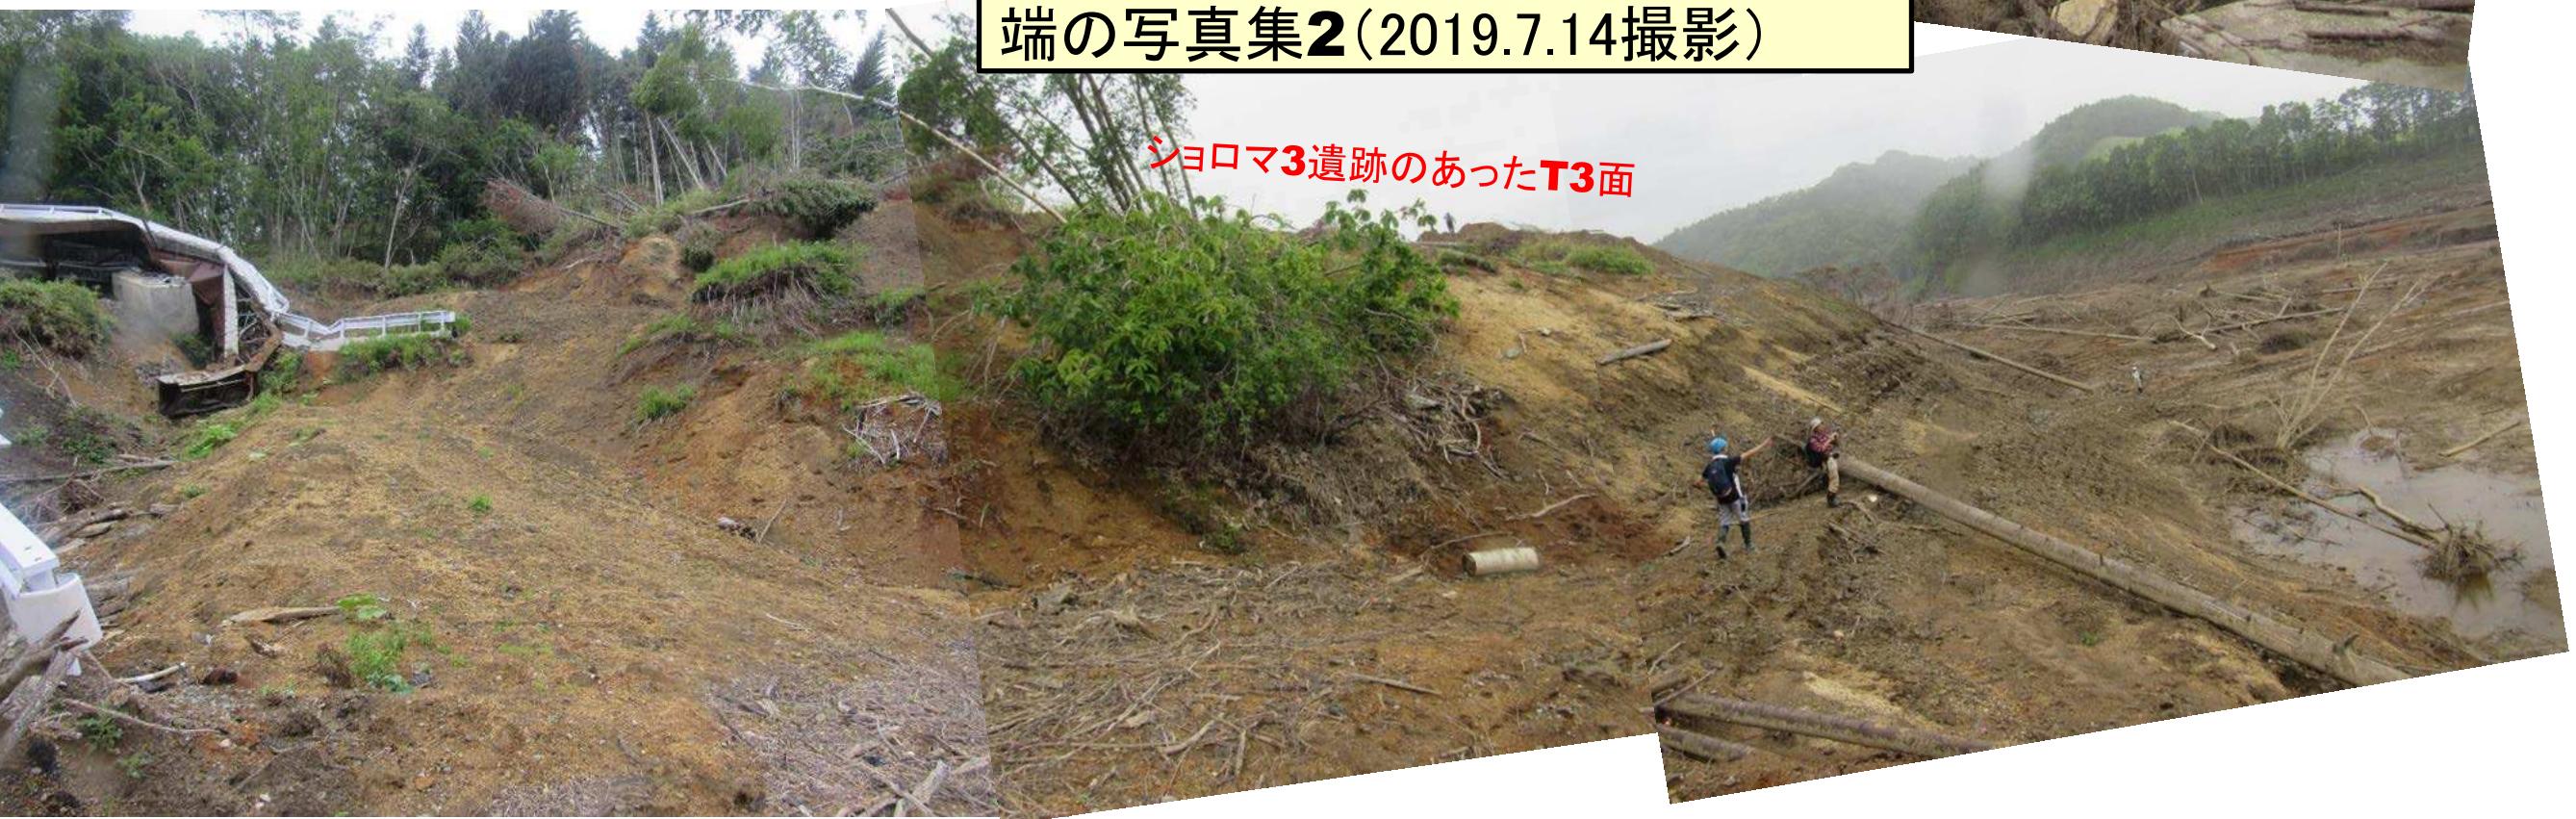
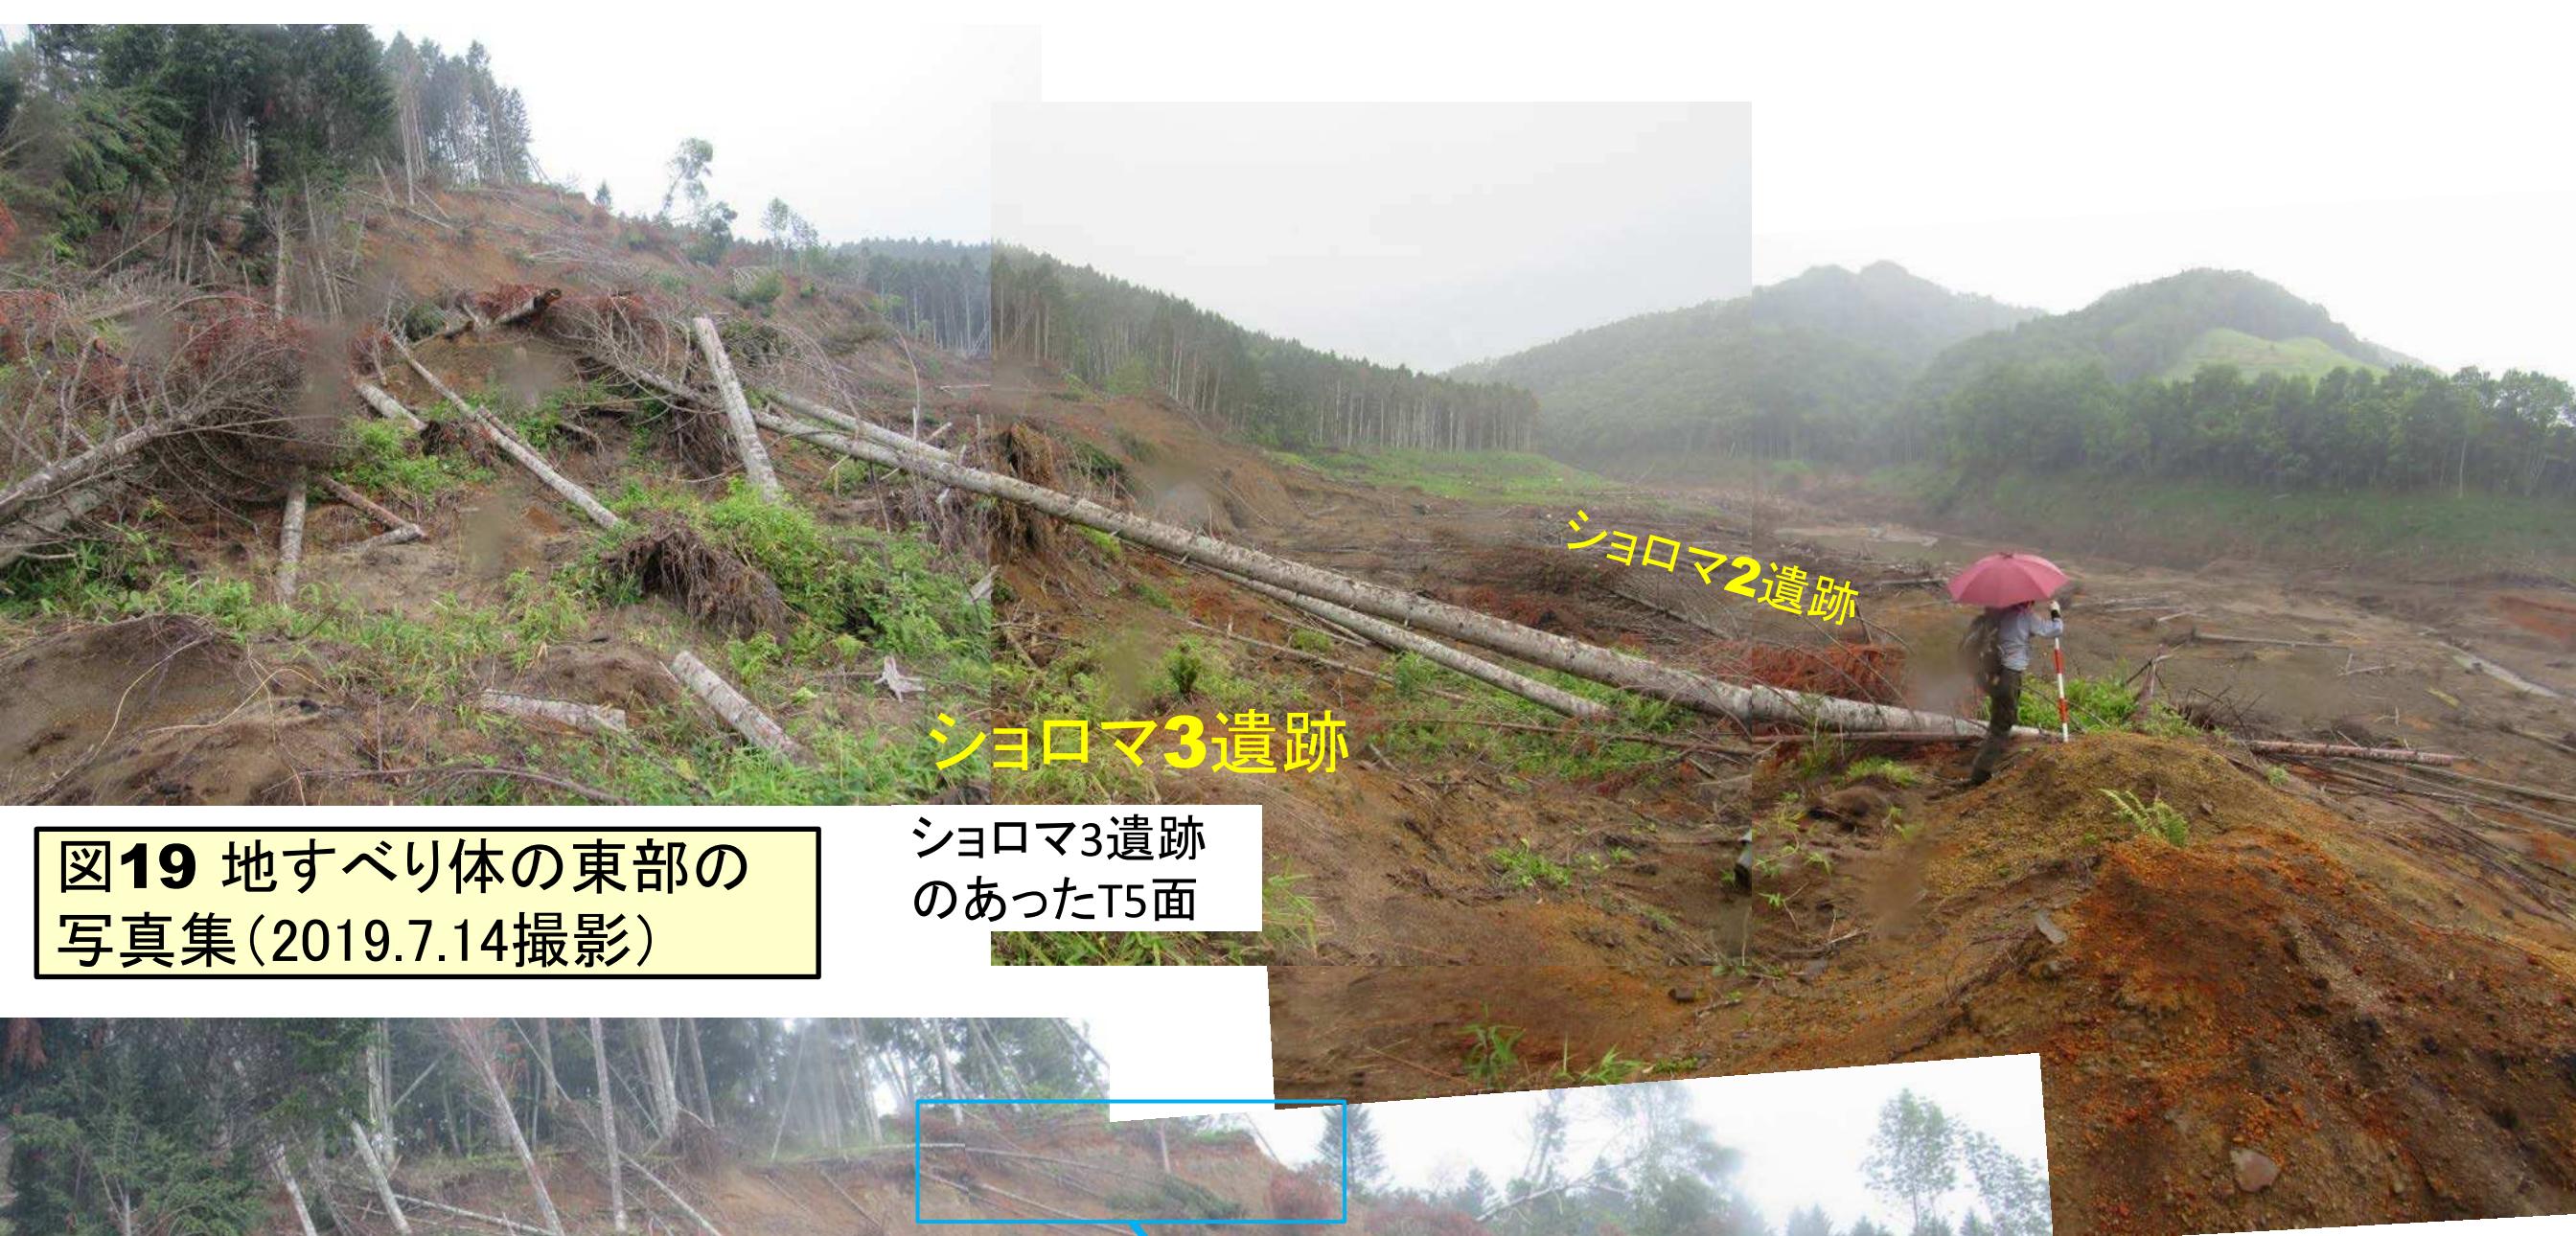
図19 地すべり体の東部の  
写真集(2019.7.14撮影)

崩壊・岩盤すべりで荒廃したシヨロマ2遺跡背後(西側斜面)

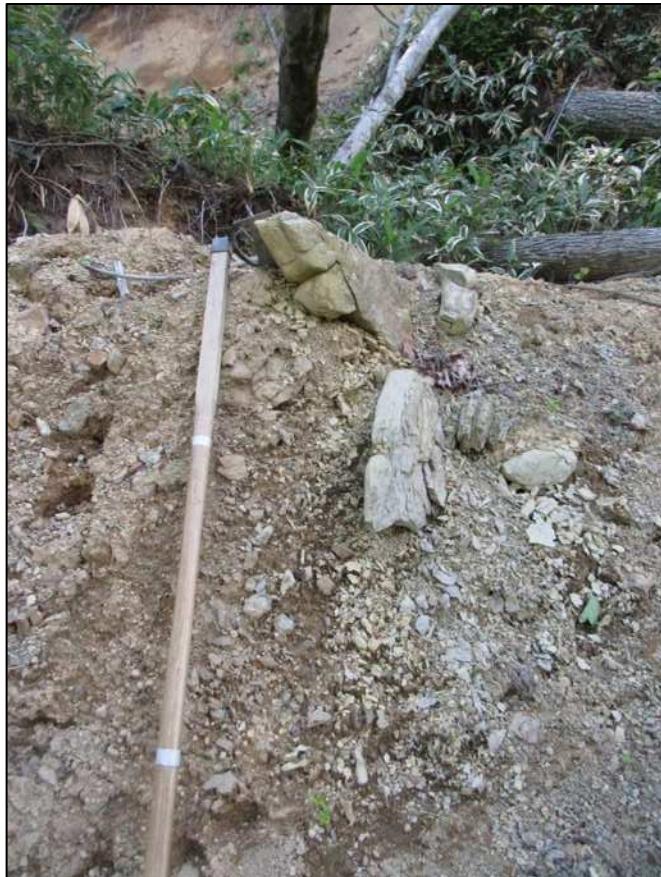
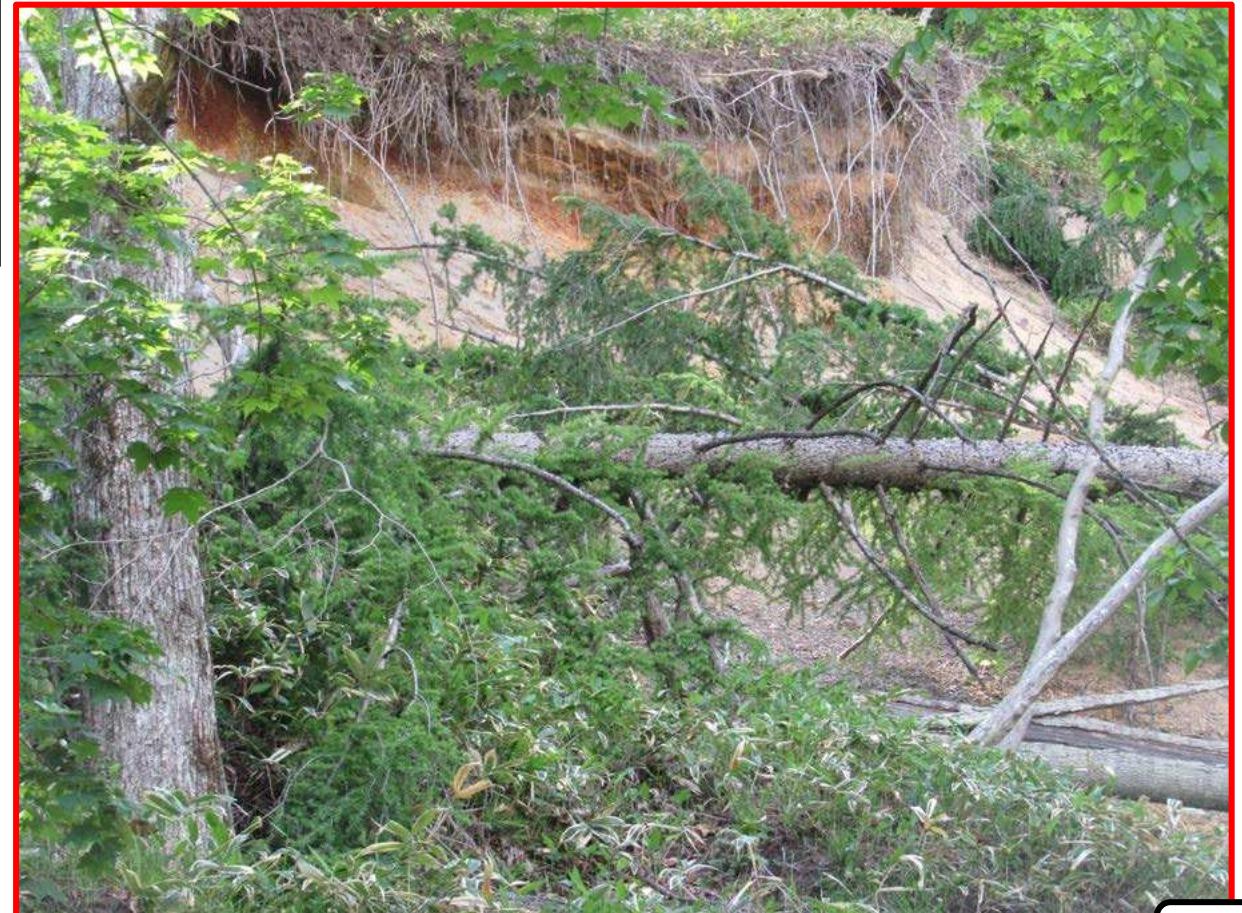
図2 Sr-RC9の  
写真集  
(2020.6.7撮影)

崩壊岩盤の露頭は確認できなかったが、岩盤の崩壊物を確認した。

斜面表層はTa-d+ローム以上のもので覆われ・崩壊

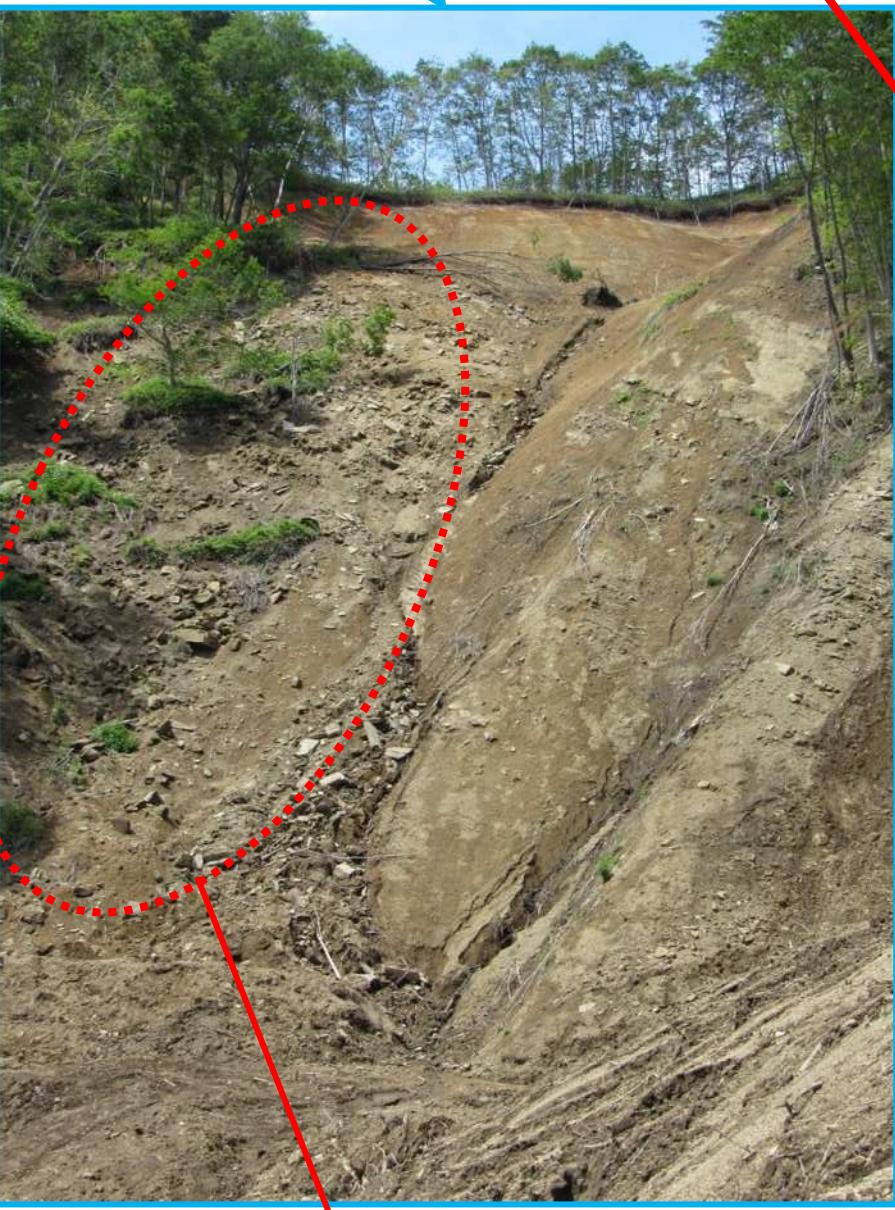
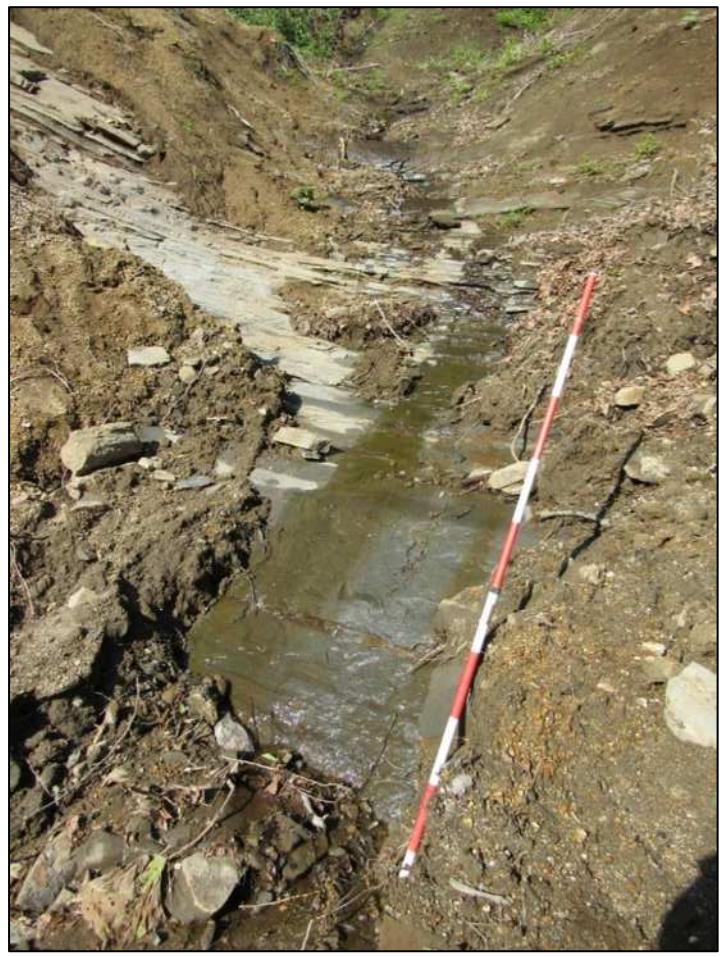
図11 Sr-RC10  
およびその付近  
の露頭写真集

- ★ENE-WSW方向尾根の**SSE**側斜面の岩盤すべり(多環状亀裂型)
- ★すべり範囲と面積: **8,210m<sup>2</sup>**
- ★斜面傾斜: 上部**20°**程度、下部**30°**弱。
- ★層面すべり・流れ盤
- ★上部で**5m**前後の深さで崩壊・すべりが生じている(図5上段)

下部岩屑集積

N38° E-22° SEの層理

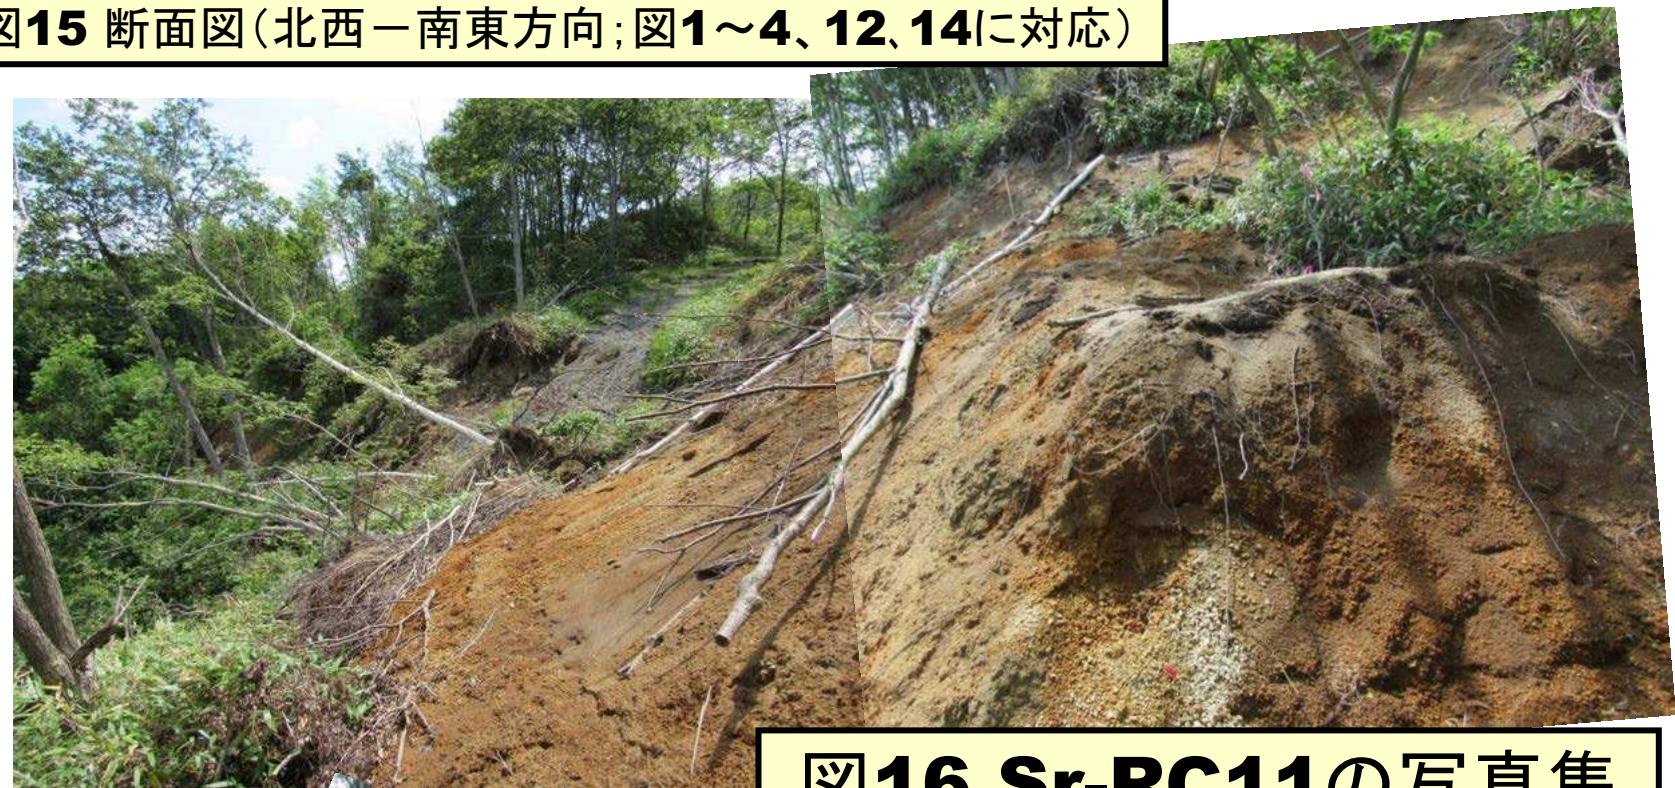
図16 Sr-RC11の写真集

- ★ENE-WSW方向尾根の**SSE**側斜面の岩盤すべり(多環状亀裂型)
- ★すべり範囲と面積:**23,370m<sup>2</sup>**
- ★斜面傾斜:**20°**
- ★層面すべり・流れ盤
- ★上部で**5m**程度の深さで崩壊が認められる(図5中段)

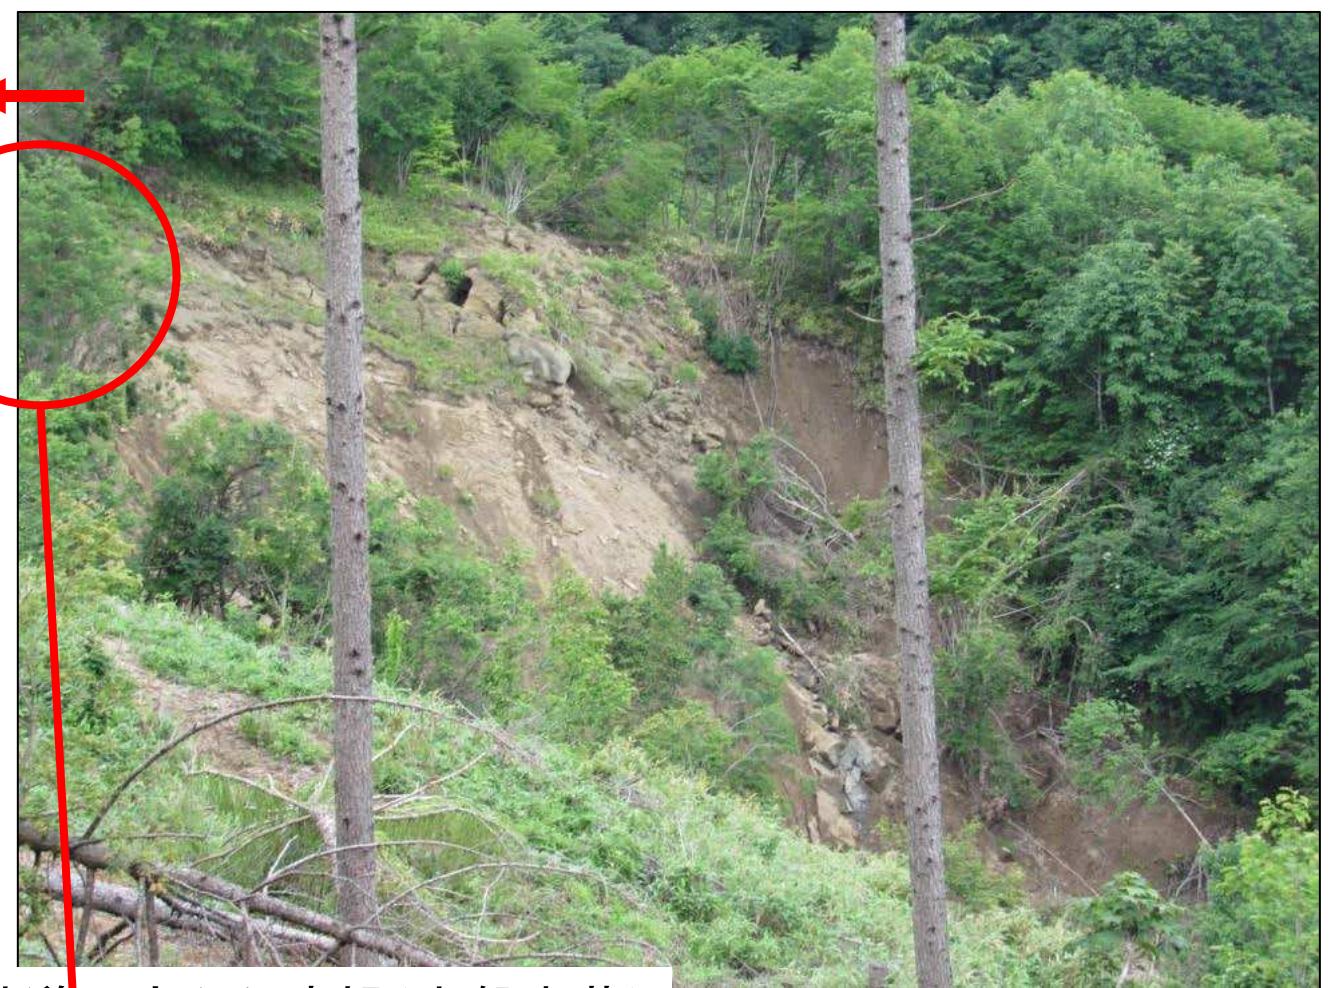
図23 Sr-RC12a 箇所の写真集1

林道西方から遠望(岩盤崩落)

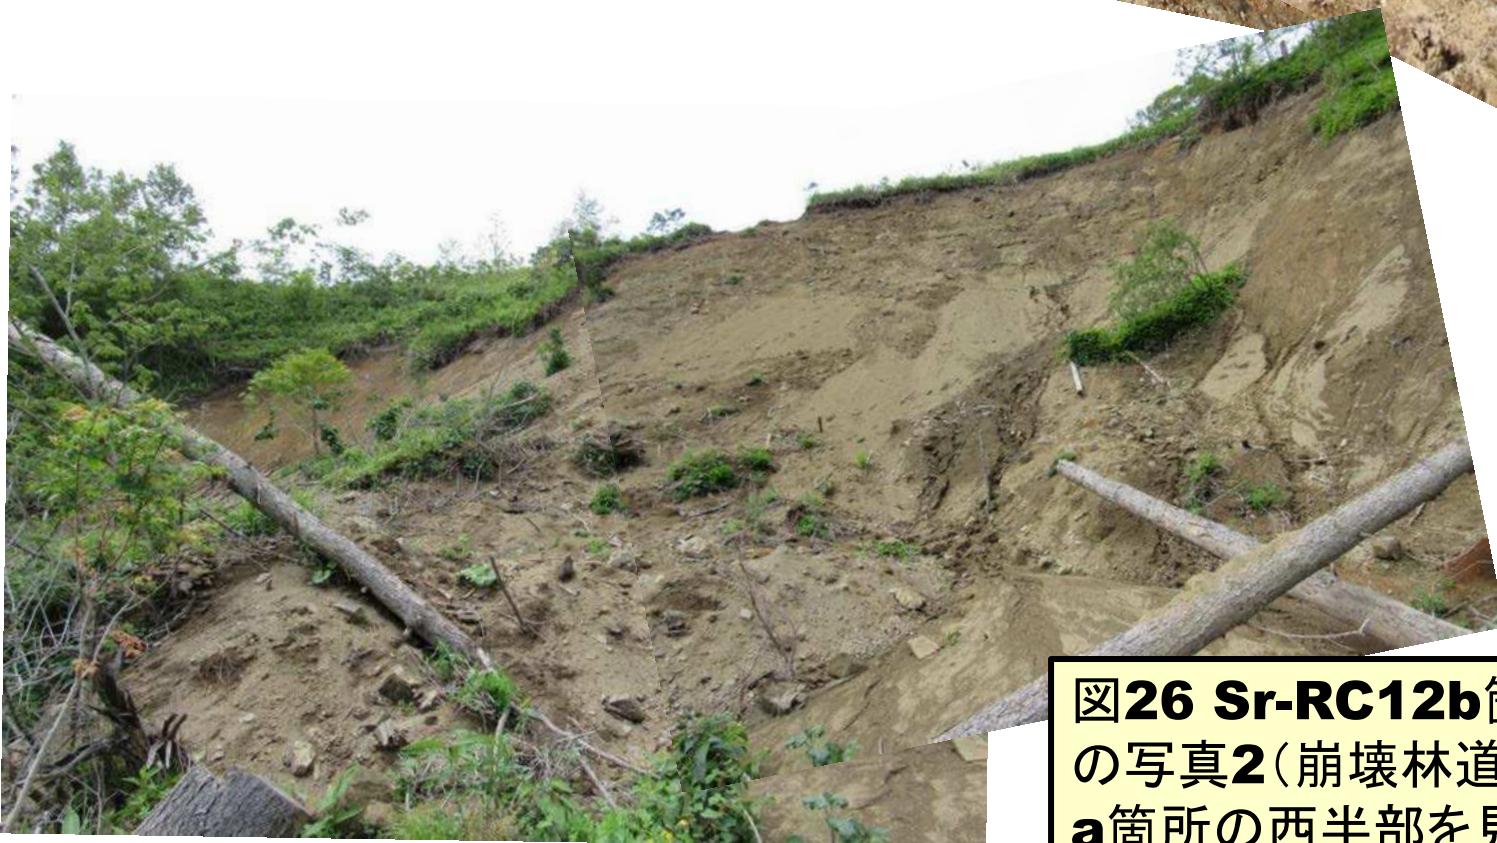
図25 Sr-RC12b箇所の写真1（北側の尾根直下からa箇所の東半部を見下ろす）

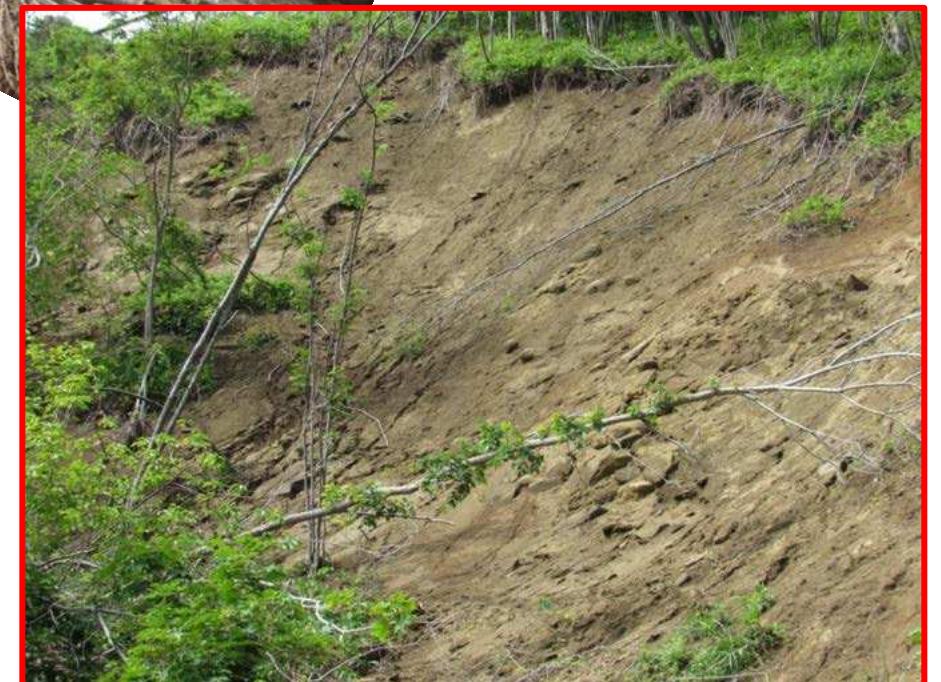
図26 Sr-RC12b箇所の写真2（崩壊林道からa箇所の西半部を見る）
