# ショロマ川西岸の岩盤崩壊 報告

2020.10.12

**2018年胆振東部地震**における地盤変動(災害)は斜面堆積物の崩壊が発生件数の圧倒的多数から注目されてきた。しかし、**地下深部の地震断層の動き(地震動)**は断層の上位の地表部に岩盤崩壊をあちこちで出現させている。公開シリーズとして、岩盤崩壊を地域毎に順次報告するが、今回はその第1回目として崩壊分布域北部「**ショロマ川西岸**」について紹介する。

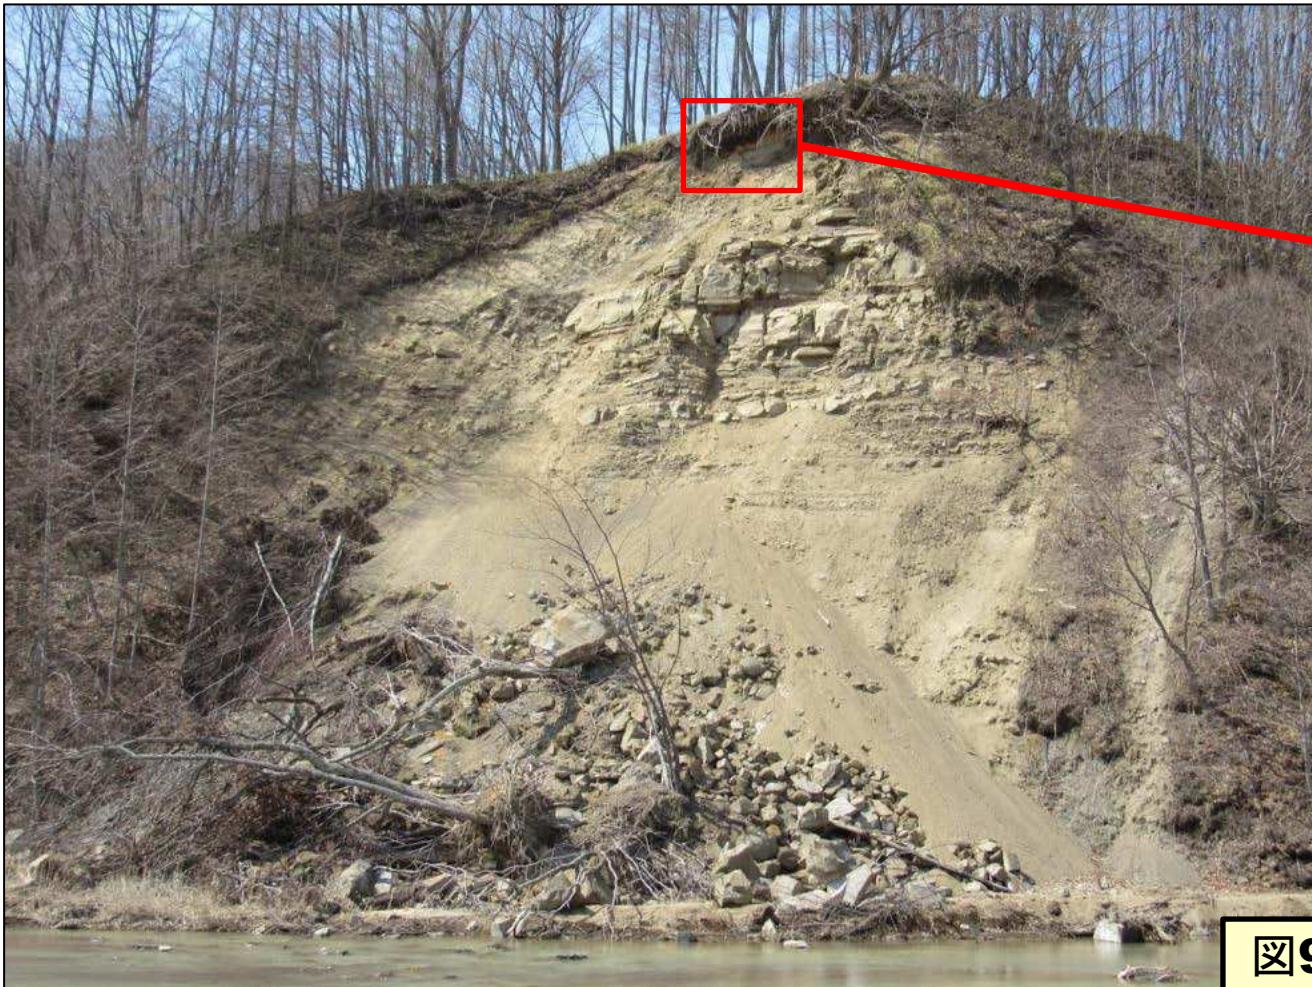
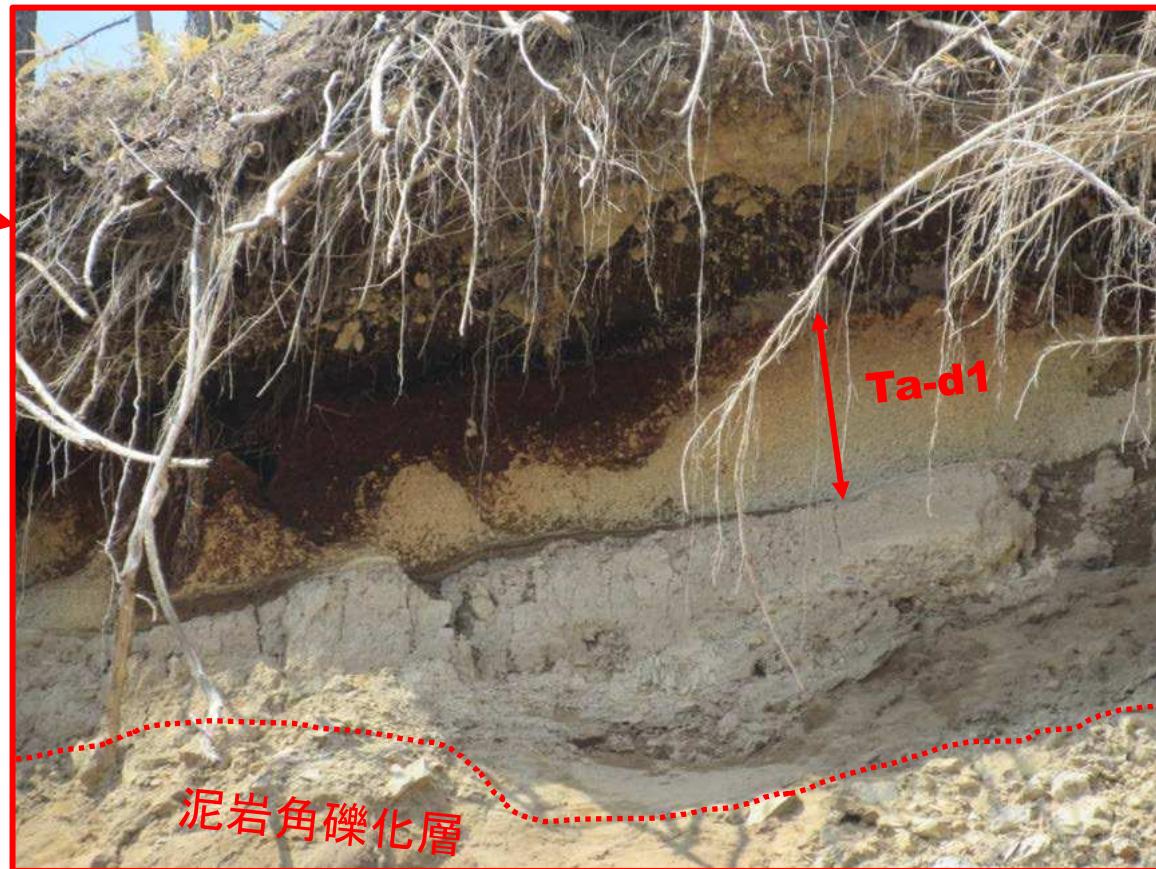
**Sr-RC13**は図9に示すように明らかに段丘崖(河崖)の**岩盤崩落箇所**である。  
 ★崩壊斜面:面積**400m<sup>2</sup>**±、崩壊部(上部)の傾斜**40~60°**(急)  
 ★地層の走向・傾斜は**ほぼ水平で、受け盤**。

図9 Sr-RC13の全景写真と最上部のクローズアップ°(2019.4.14撮影)

岩盤の泥岩層はほぼ水平(受け盤)で岩盤崩落

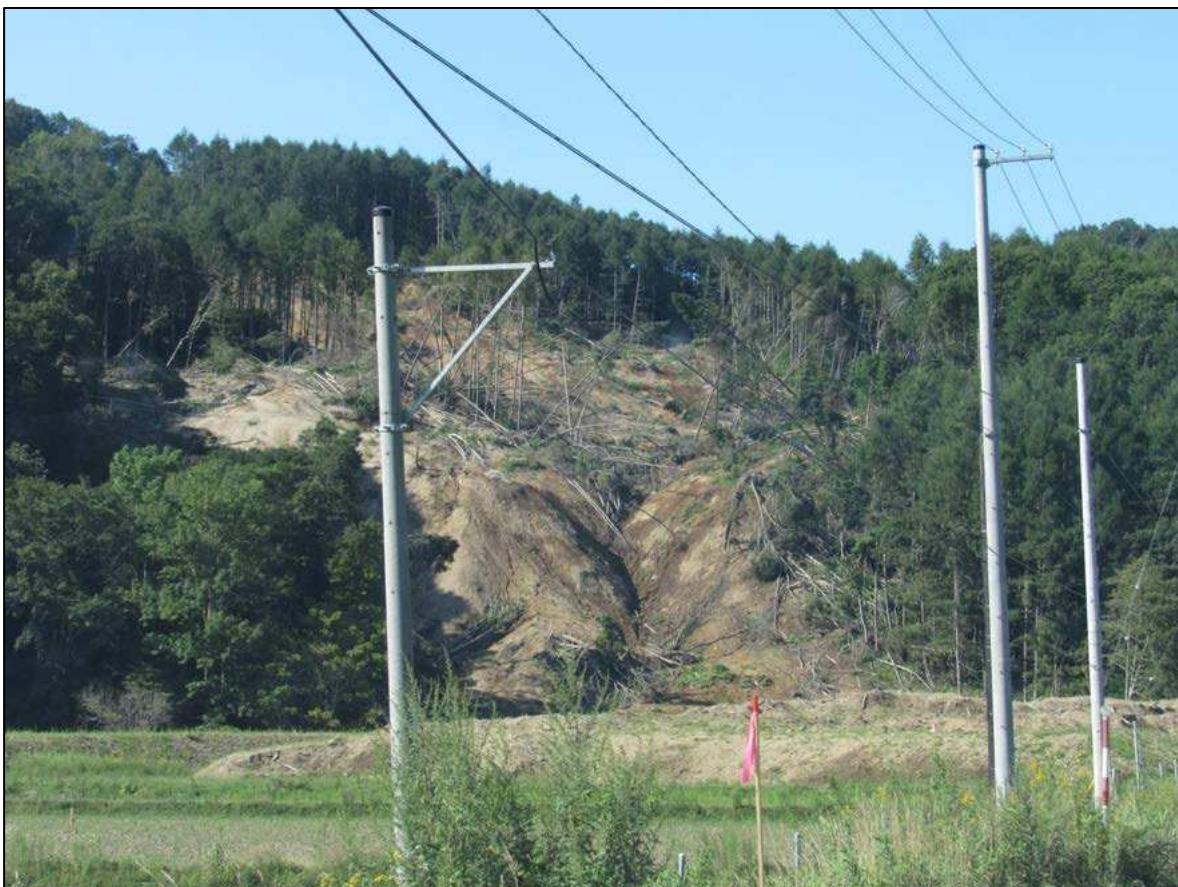
図10 Sr-RC13の左(西)側を撮影(2019.8.18撮影)

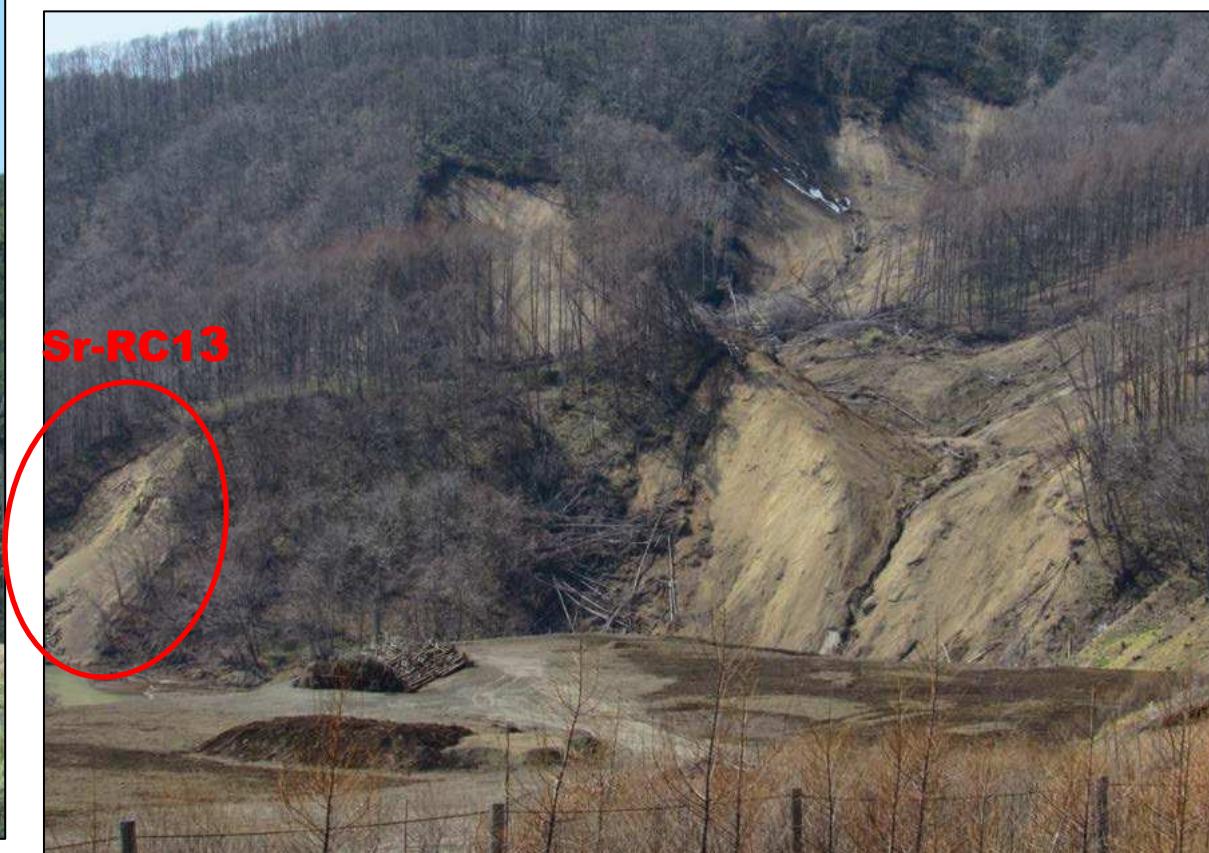
図11 Sr-RC13の右(東)側と背後を撮影(2019.4.14撮影)
